# B-undersøkelse for lokalitet 32537 Baltsfjord

NS 9410:2016

| A. Informasjon oppdragsgiver | | | |
|---|---|---|---|
| Rapport tittel | B-undersøkelse for «Baltsfjord» | | |
| Rapport-nummer | 102449-01-001 | Lokalitetens navn | Baltsfjord |

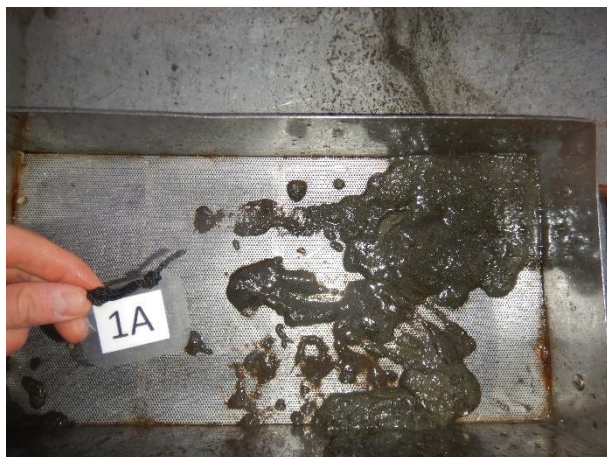
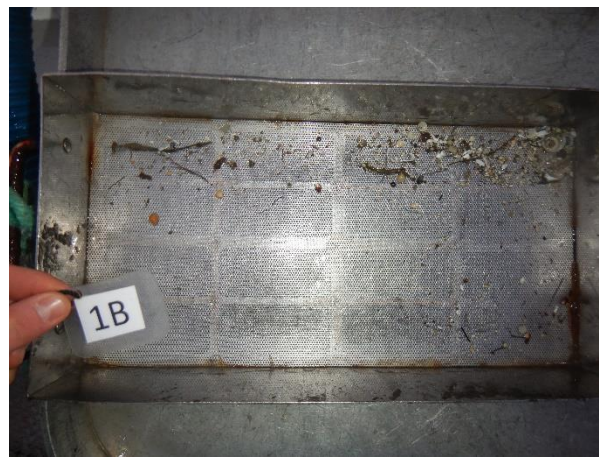
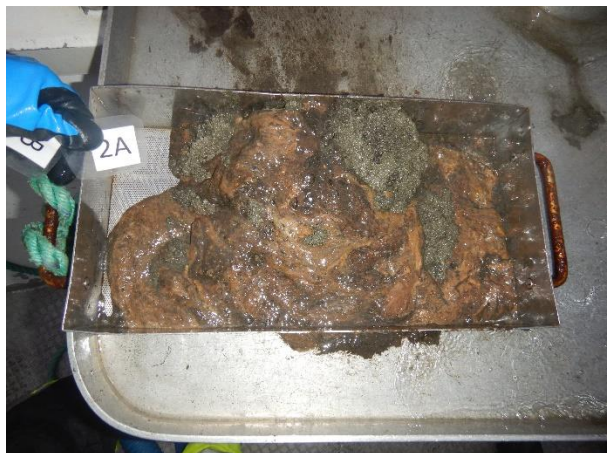
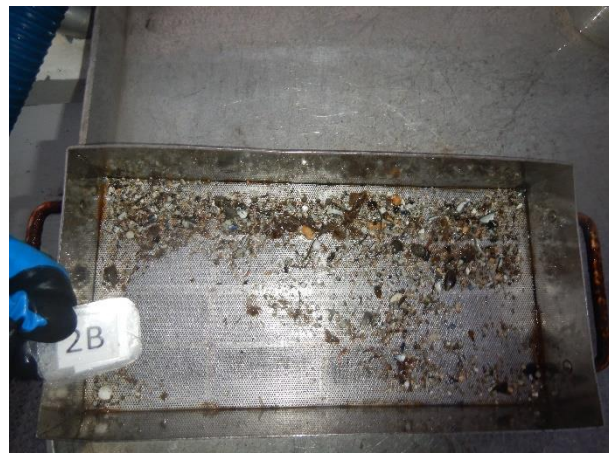
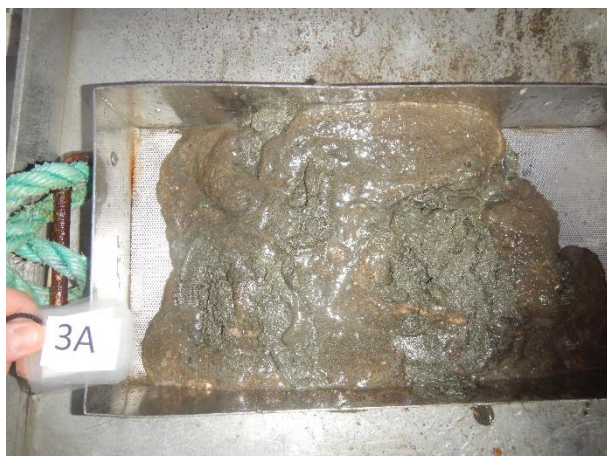
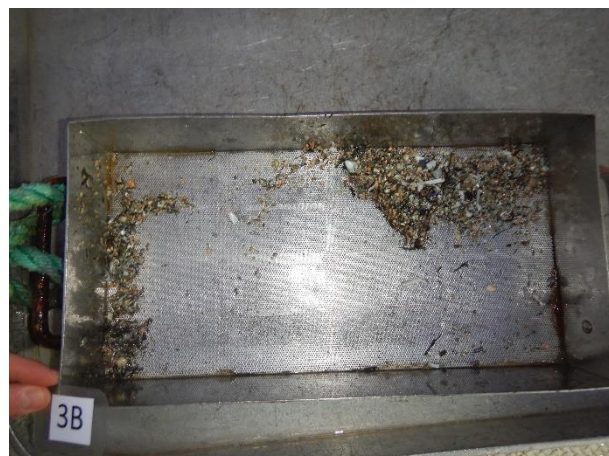
**Vedlegg 2 – Bilder fra prøvestasjoner**

Bilder nedenfor viser sediment (A) og ferdig vasket prøve (B) ved stasjonene.
