# Geologisk notat Skarvestein kafé

Husøy på Senja

Oppdragsgiver: Topic Architecture AS  
 Tittel på rapport: Geologisk notat Skarvestein kafé  
 Oppdragsnavn: Skarvesteinen kafé  
 Oppdragsnummer: 633115-01  
 Utarbeidet av: Geir Godtland  
 Oppdragsleder: Per Nyberg  
 Tilgjengelighet: Åpen

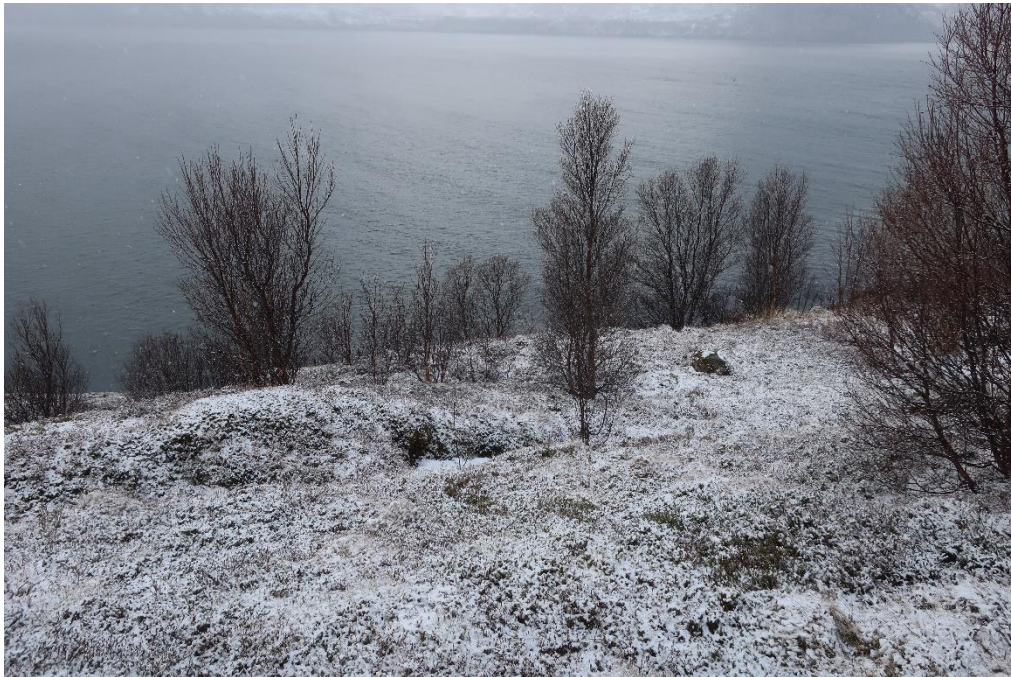
*Figur 6: Foto av skråningen nedenfor planlagt kafebygg ned mot sjøen og planlagt satelittthus.*

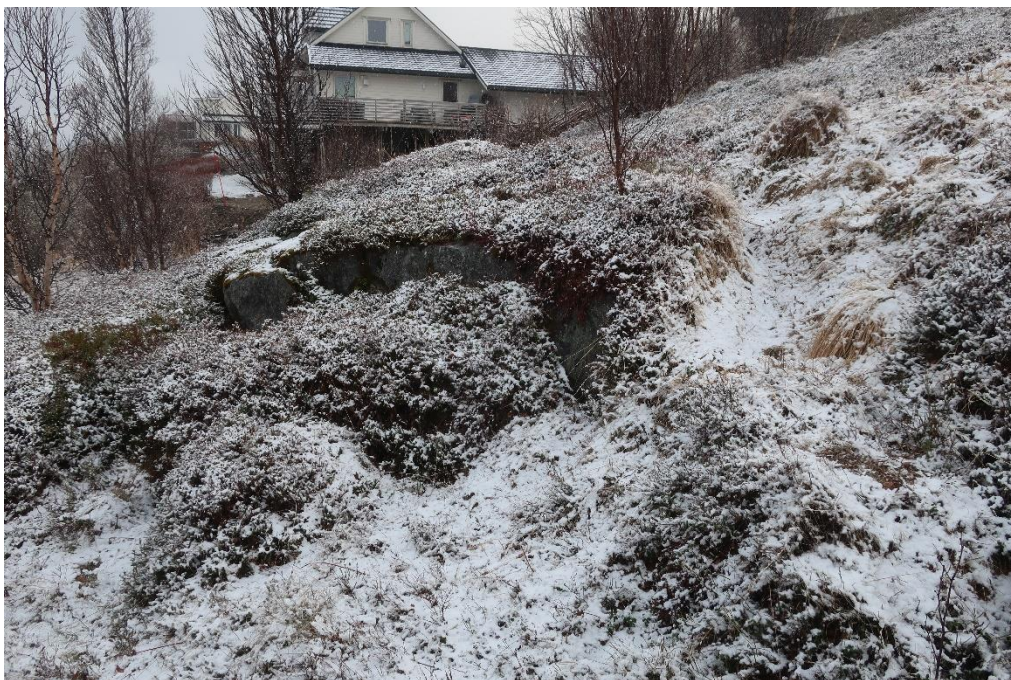
*Figur 7: Foto fra midtre del av skråningen som viser løsmassemektheten og observert fjellblotning.*

Ifølge NGU sitt løsmassekart vist i figur 13, består løsmassene på hele Husøya av tynt løsmassedekke hvor mer enn 50% av arealet er bart fjell. På befaringsdagen ble det observert ca. 10 cm tykt torvdekke over fjell, med stedvis bart fjell, vist i figur 7.

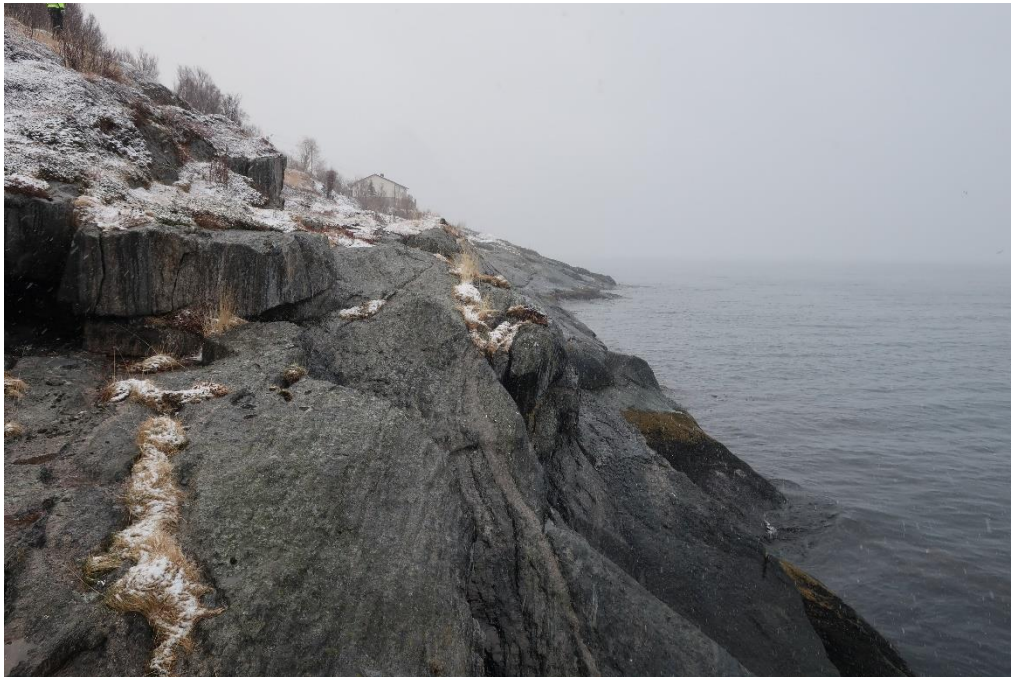
*Figur 8: Foto fra nedre del av skråningen hvor terrenget går bratt ned i sjø.*

Det ble observert flere fjellblotninger i skråningen og i bunnen av fyllingsfoten tilhørende eksisterende kafebygg, vist i figur 12. Det ble også observert fast fjell i sjøkanten hvor terrenget går bratt ned i sjø.

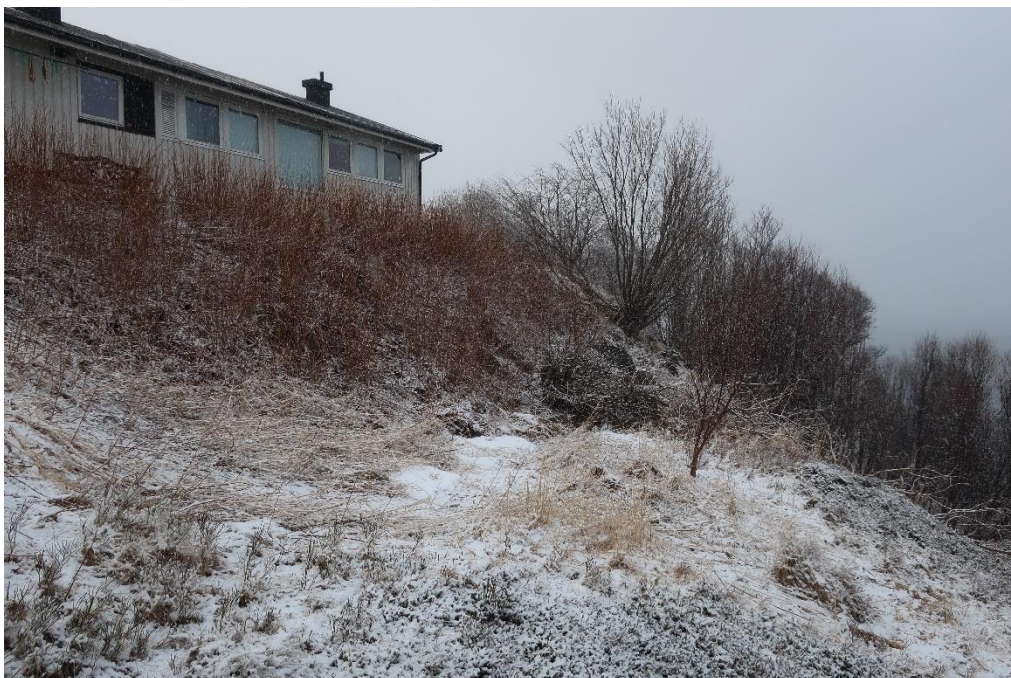
*Figur 9: Foto fra øvre del av skråningen innunder eksisterende kafebygg.*

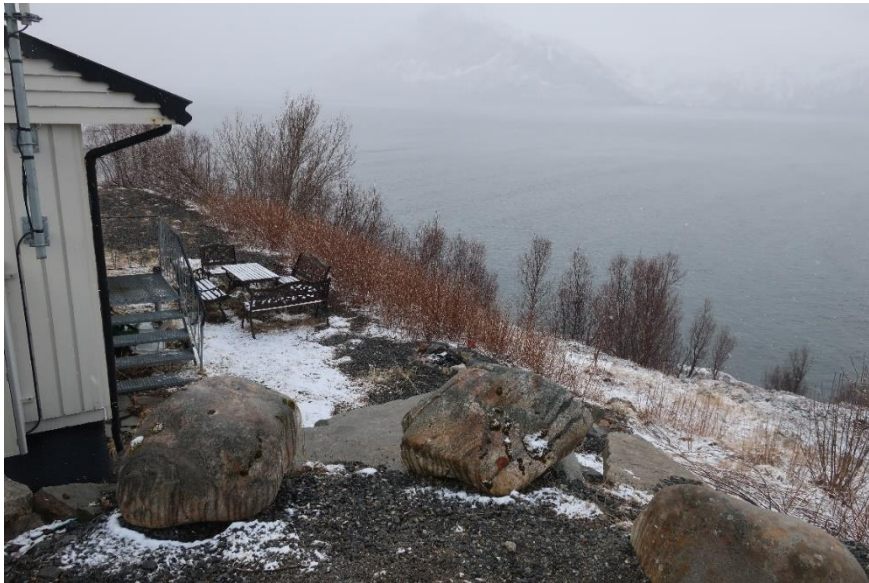
Figur 10: Foto ved eksisterende kafebygg.

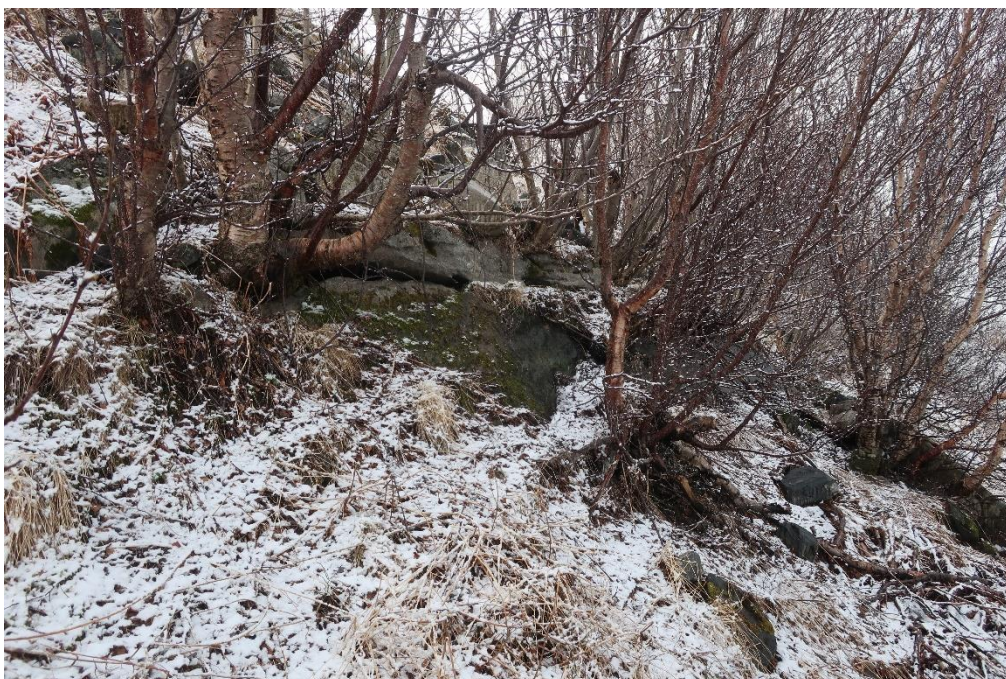
Observert bergart var mørk, med innhold av lyse mineraler, som stemmer godt overens med NGU sitt N50-kart som indikerer kvartsholdig amfibolitt. Bergmassen i observerte bergblotninger var massiv og grovblokkig, med liten oppsprekkingsgrad. Det ble ikke observert ustabile blokker eller fjellpartier i sjøkanten nedenfor planlagt satelittthus.

Figur 12: Observert fjell i dagen i bunn av fyllingsfot tilhørende eksisterende kafebygg.

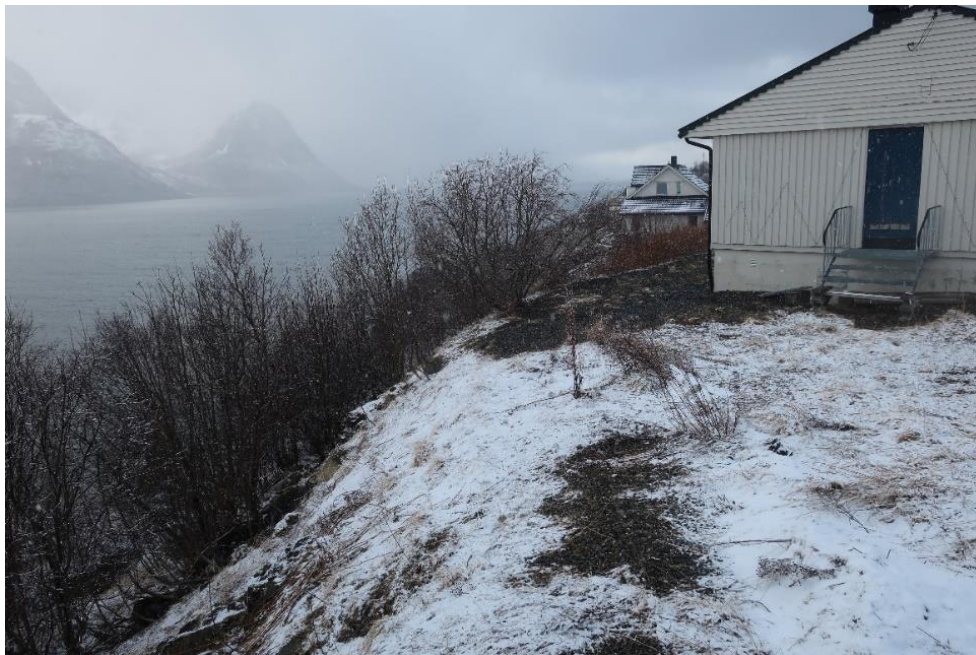
Eksisterende bygg ligger på kanten av en antatt ca. 1 - 2 m tykk fylling av løsmasser, over observert fjell i dagen. Fyllingsskråningen er vist i figur 14.

Figur 14: Fyllingsskråning nedenfor eksisterende kafébygg.

Siden det blir bergskjæring i bakkant og fylling i forkant, vil det være risiko for ujevne setninger. Dersom bygget skal plasseres delvis på fjell og delvis på fylling, anbefales det derfor at berget enten undersprenges, eller at lastene føres ned til berg med peler eller pilarer.
