## NOTAT

OPPDRAAG	<b>Ørnfjordbotn, flåte</b>	DOKUMENTKODE	10227017-RIGberg-NOT-001
EMNE	Skredfarevurdering	TILGJENGELIGHET	Åpen
OPPDRAAGSGIVER	<b>Norway Royal Salmon (NSR) Farming Troms AS</b>	OPPDRAAGSLEDER	Maria Hannus
KONTAKTPERSON	Leif Richardsen	SAKSBEHANDLER	Maria Hannus
KOPI	Akerblå v/ Kåre Aas	ANSVARLIG ENHET	10235013 Bergteknikk Nord

## SAMMENDRAG

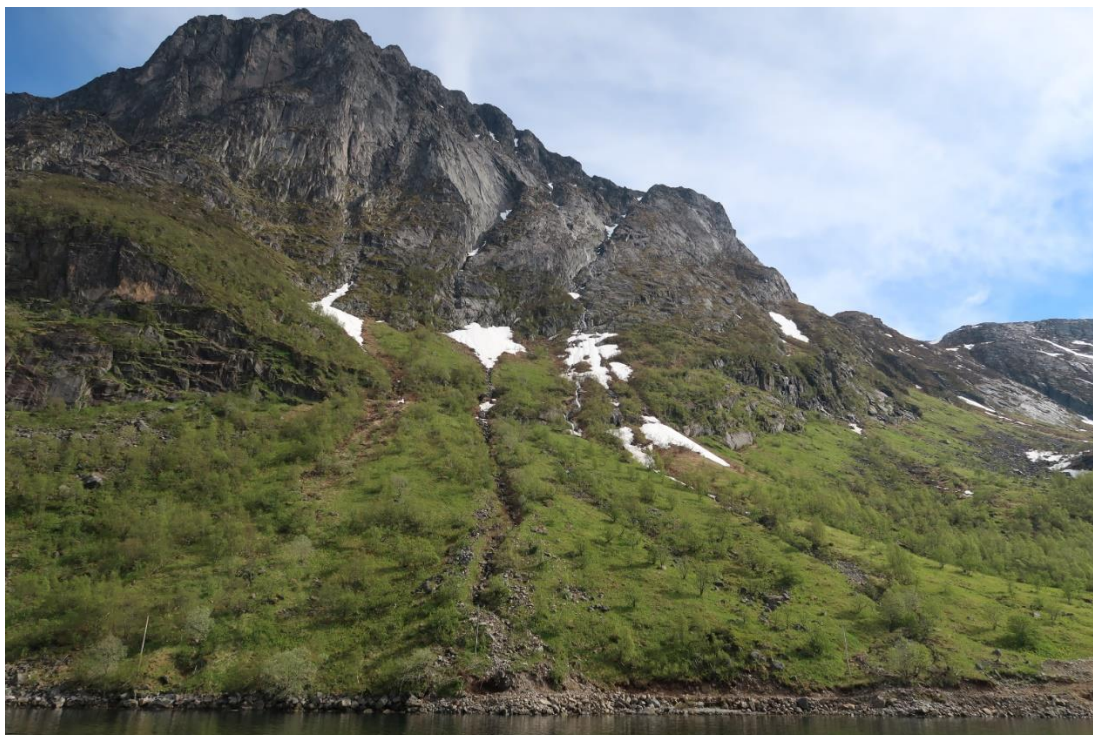
Figur 2. Oversiktsbilde av aktuell skråning som vurderes. Sett mot nordøst.

Den aktuelle skråningen er en sørvestvendt og strekker seg helt til toppen på Grytetippen ca. 885 m.o.h. Skråningen kan minne om en gryte, med flere markante bekkeraviner. Skråningen er bratt, det er > 30° i hele skråningen. Se figur 2 og 3. Ved befaringen var det ikke aktiv vannføring i noen av bekkene, så det antas at de er i all hovedsak sesongbekker. Det er tydelige leveer, erosjon og skredspor langs bekkeravinene. Se figur 2.

Ved befaring var det noe snø igjen i skråningen. Disse områder antas at det akkumuleres mer snø enn i resten av skråningen. Fordi de er forsenkninger i terrenget og i tillegg får påfyll fra mindre skred som løsner fra den brattere bergskråningen over. Se figur 2.

I den aktuelle skråningen ovenfor planlagt flåteplassering er det noen tydelige akkumuleringsområder for snø. Se figur 2 og 5. I disse områder er det tydelig at det legger seg anelsen

Det er på aktsomhetskart avmerket for flomskredfare langs den større bekken som kommer ned sør for den vurderte skråningen. Se figur 7. Eventuelle flomskred fra dette område vil ikke påvirke aktuell flåteplassering som er lengre ut i fjorden. Det samme vil gjelde dersom det er eventuelle sørpeskredaktivitet i bekkefarett rett sør for kartleggingsområdet. Ellers er fjellsiden for bratt til at det skal kunne samles store vannmengder i snødekket og utgjøre sørpeskredfare. Det er mindre flomskred, som kan oppstå ved vårsnøsmelting som er dimensjonerende skredtype langs bekkene som kommer ned skråningen. Det er også denne skredaktiviteten det er synlige spor av langs skråningen i form av leveer. Se figur 2.

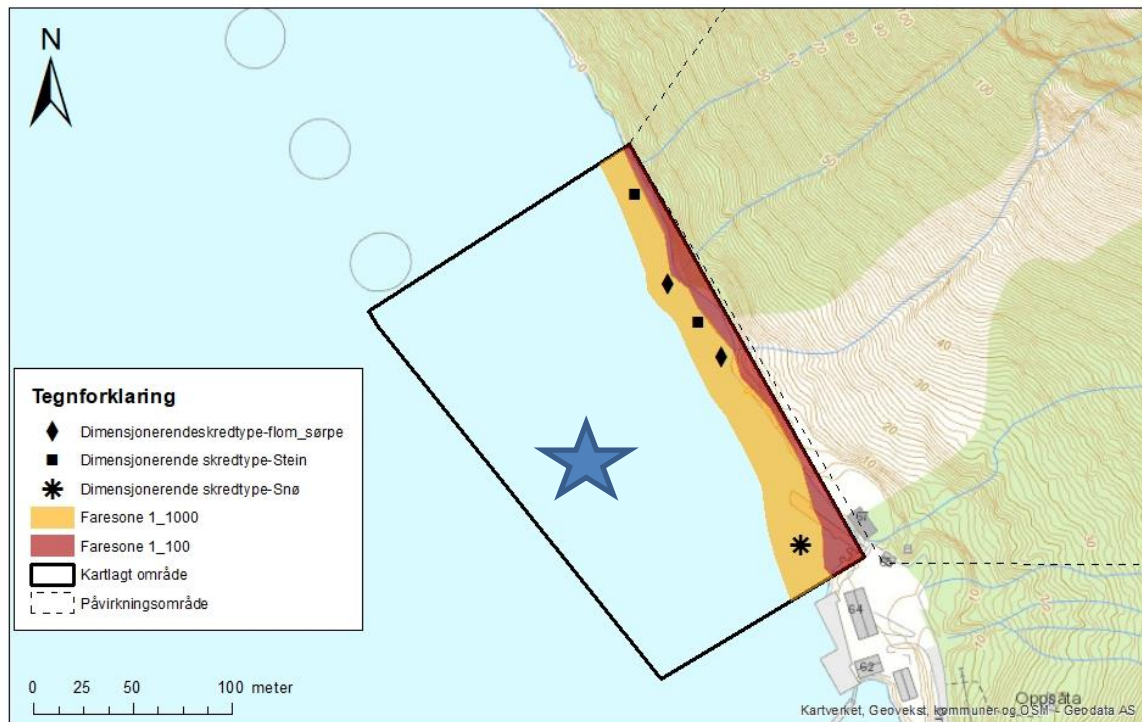
**Figur 8. Faresonekart som viser fareområder for skred i bratt terreng. Omtrentlig plassering av ny flåte er avmerket med blå stjerne.**

Undersøkelsene og tilhørende vurderinger viser at skredfaren er reell nært land, se faresonekart i figur 8. Den aktuelle flåte plasseringen er vurdert å ligge i trygg avstand til utløp fra fremtidige skredhendelser med tanke på skader fra skred. Etter våre vurderinger oppfyller NRS planlagte flåte i Ørnfjordbotn kravene til sikkerhet mot skred iht. TEK 17.

Faresonene presentert i 8 viser at deler av kartleggingsområdet ligger innenfor faresone for skred med årlig sannsynlighet  $\geq 1/100$  og  $\geq 1/1000$ . Dimensjonerende skredtype varierer langs skråningsfoten. Det er skred med korte utløp så som steinsprang og vannrelaterte skred som stopper eller løses opp i havet som er dimensjonerende i hoveddelen. Snøskred er dimensjonerende i den sørlige delen av kartleggingsområdet.

En samlet vurdering basert på befaring i området, kart og fotoanalyser, værstatistikk og analyser tilsier at den planlagte plasseringen av nytt oppdrettsanlegg om lag 120 m ut fra strandlinjen, ikke ligger innenfor utløpsområde for skred eller sekundæreffekter av skred. Se figur 8.

Ifølge Teknisk forskrift til Plan- og bygningsloven er kravet til sikkerhet ved oppføring av bygninger basert på 3 sikkerhetsklasser. Dersom flåten plasseres så som den er planlagt, anses det som det ikke er fare for at flåten kan skades av skred eller sekundæreffekt av skred. I henhold til byggeteknisk forskrift TEK 17 er dermed både sikkerhetskrav i S1 og S2 oppfylt for planlagt plassering av ny flåte for oppdrettsanlegg, se faresonekart i figur 8.
