# Sedimentundersøkelse for lokalitet 32537 Baltsfjord

NS 9410:2016

På oppdrag fra NRS Farming AS har Åkerblå utført en Sedimentundersøkelse i forbindelse med søknad om endring av anleggsconfigurasjon ved lokalitet Baltsfjord.

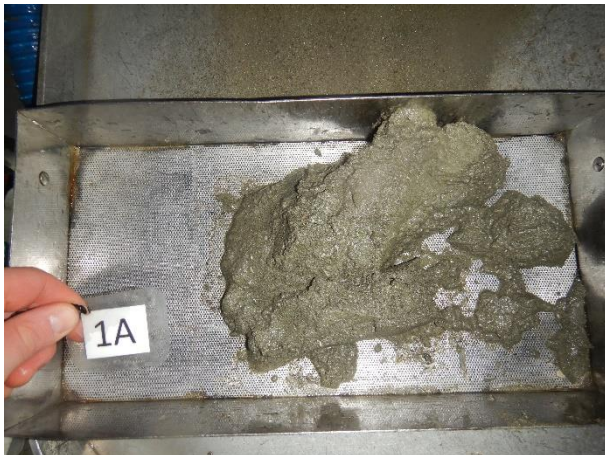
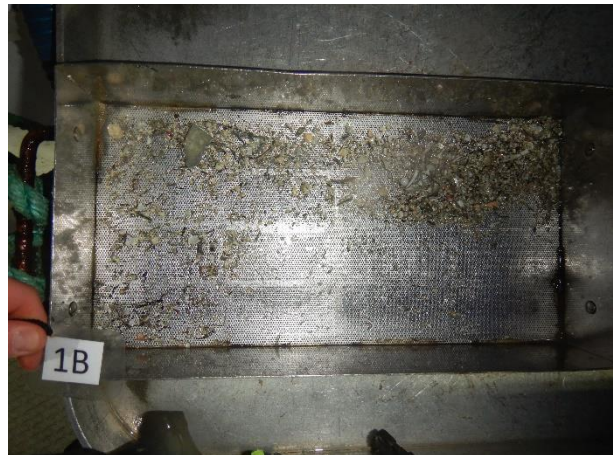
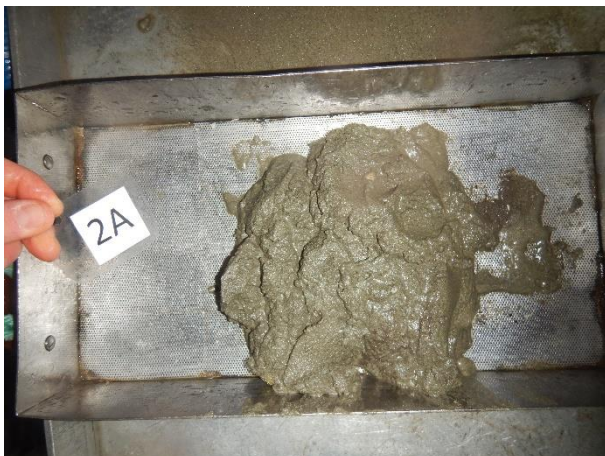
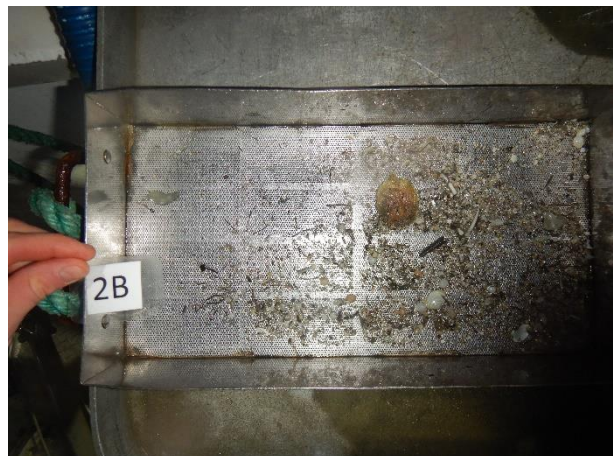
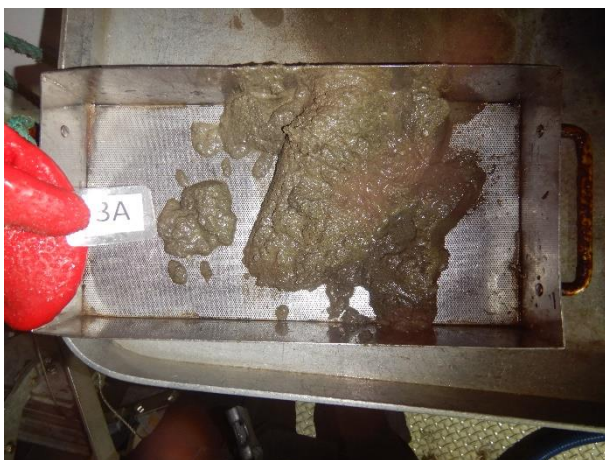
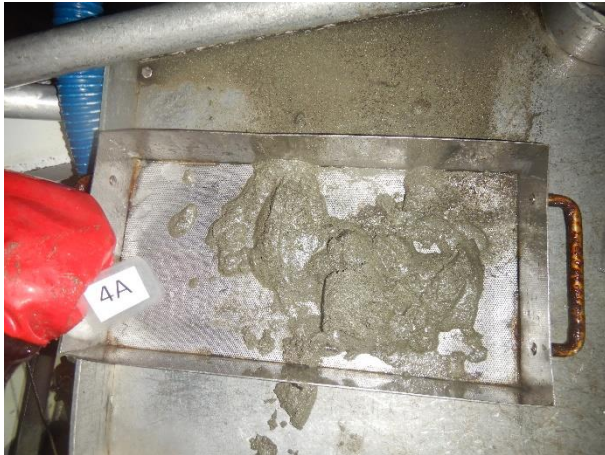
### Vedlegg 1 – Bilder fra prøvestasjoner

Bilder nedenfor viser sediment (A) og ferdig vasket prøve (B) ved stasjonene.
