# B-undersøkelse for lokalitet Klubben

NS 9410:2016

| B-undersøkelse for lokaliteten Klubben | | |
|---|---|---|
| Rapportnummer | B-M-19102-Klubben 0519 | |

På oppdrag fra SalMar Farming AS har Åkerblå utført B-undersøkelse i forbindelse med O-prøve ved lokalitet Klubben. Det skal søkes om tillatelse for ventemerder til slakteriet i området. Undersøkelsen viste naturlige forhold uten tegn til organisk belastning.

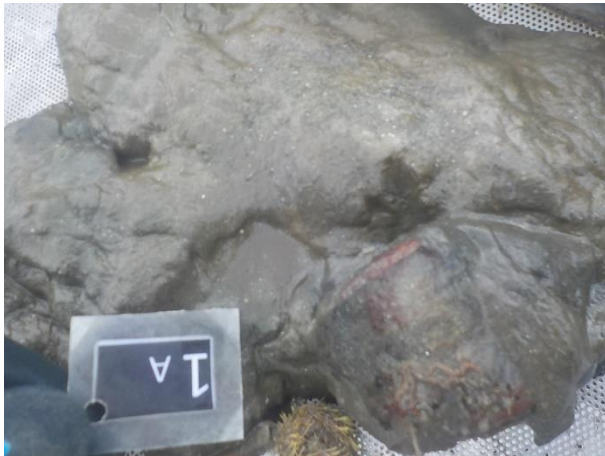
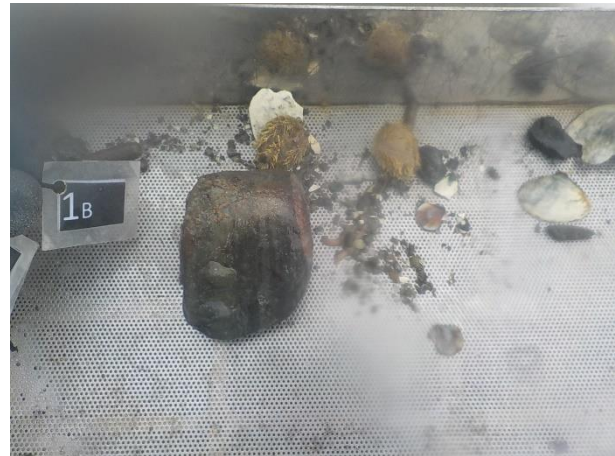
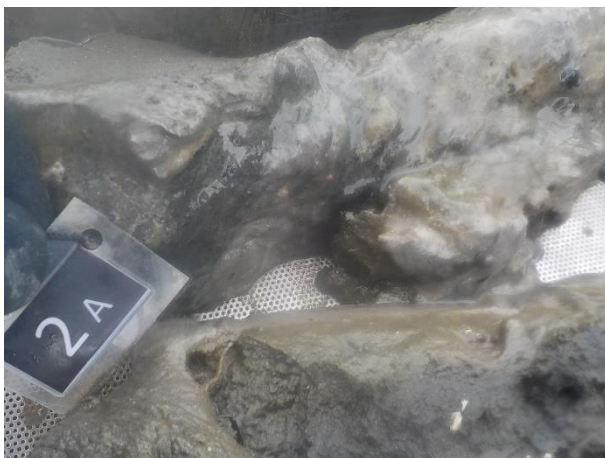
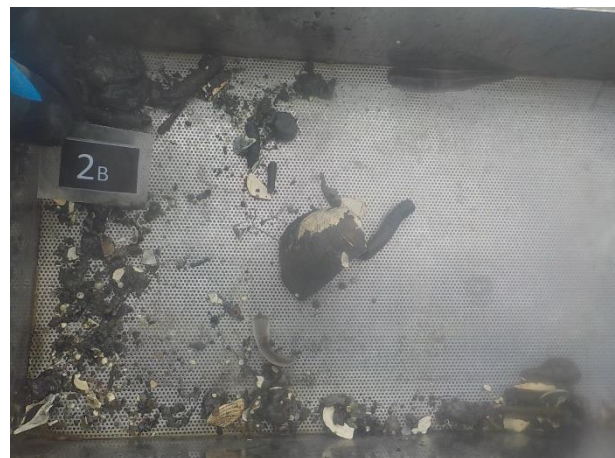
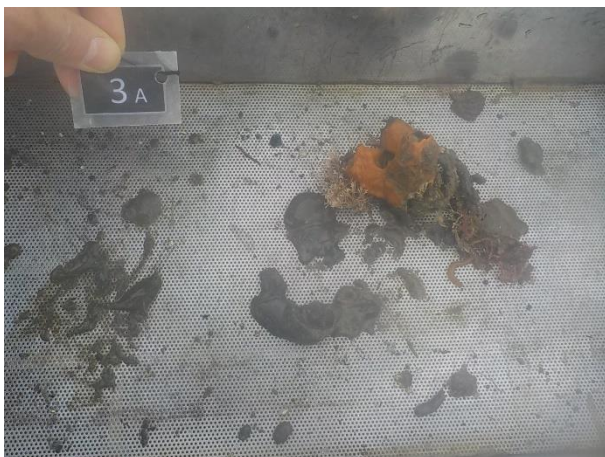
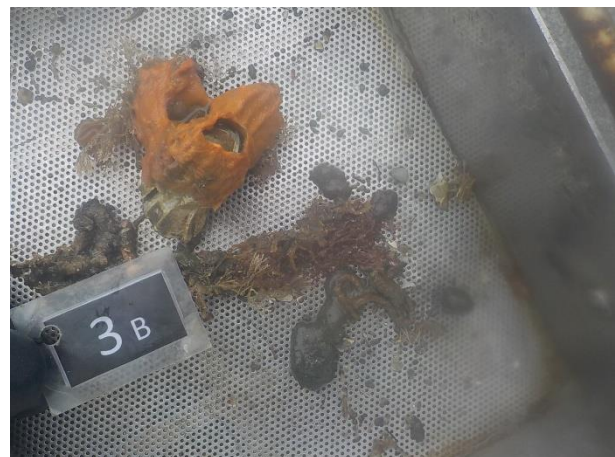
**Vedlegg 2 – Bilder fra prøvestasjoner**

**Type sediment:** Det ble påvist bløtbunn på samtlige ti stasjoner. Sedimentet bestod i hovedsak av sand og silt, med noe inslag av grus.

**Fauna:** Bunngravende dyreliv ble registrert på alle stasjoner. Dette dyrelivet bestod stort sett av børstemark. Også skjell, rur og pigghuder ble påvist.

Bilder nedenfor viser sediment og ferdig vasket prøve ved stasjonene.

**Bilde merket 1A,2A,3A...osv = sediment**

**Bilde merket 1B, 2B, 3B....= ferdig vasket prøve**
