# B-undersøkelse for lokalitet 24155 Ytre Jøvik

NS 9410:2016

| A. Informasjon oppdragsgiver | | | | |
|---|---|---|---|---|
| Rapport-nummer | 103529-01-001 | Lokalitetens navn | Ytre Jøvik | |

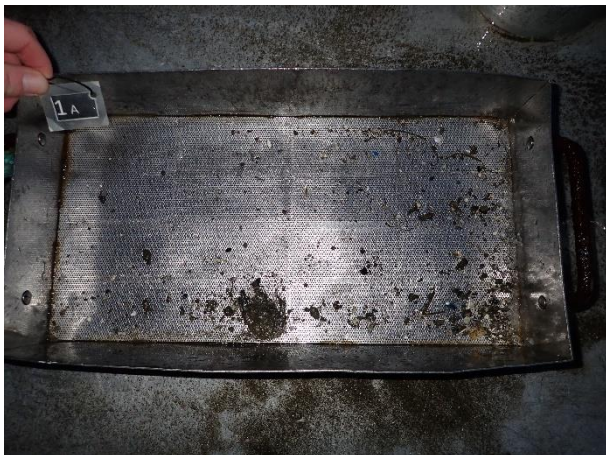
Bilder nedenfor viser sediment (A) og ferdig vasket prøve (B) ved stasjonene.

Hardbunn
