Rapport

B-undersøkelse ved Leikvika

Rapportnr.: MR-12109-0005B

Rapporttittel:	B-undersøkelse ved Leikvika		
Rapportnummer:	MR-12109-0005B	Rapportdato:	08.12.2021
Prosjektnummer:	2600	Antall sider:	18
Oppdragsgiver:	Flakstadvåg Laks AS		
Kontaktperson:	Trond Benjaminsen

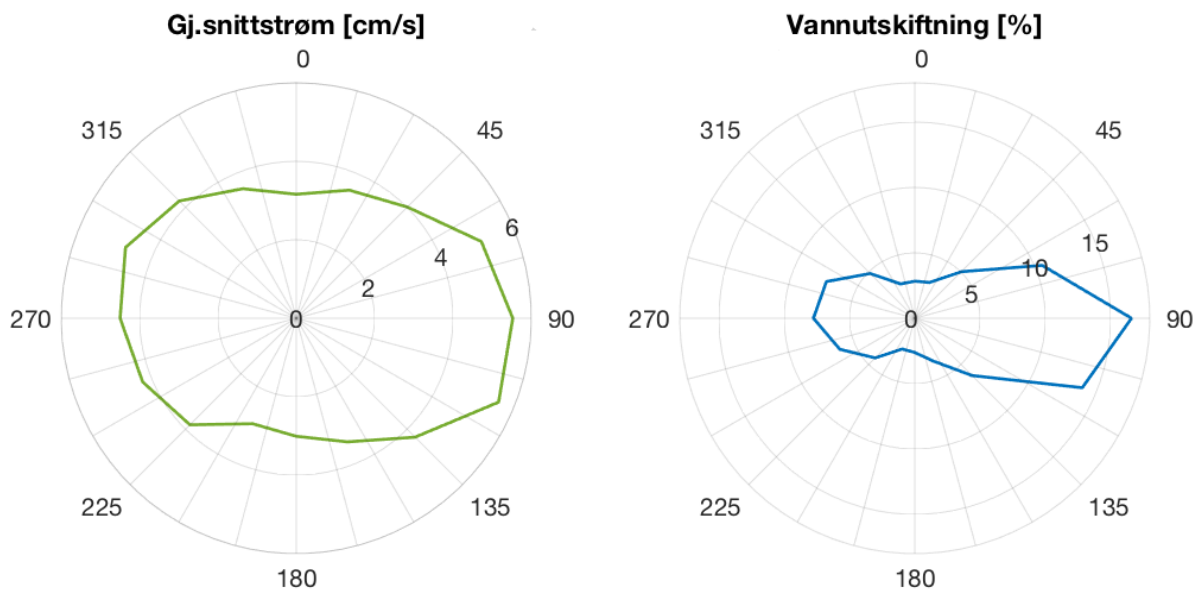
Figur 3. Strømmåling fra spredningsdyp (67 m) ved Leikvika. Målingene er gjennomført fra 28.04.2021 til 18.06.2021 med Aquadopp Current Meter, 2MHz. Diagrammene viser gjennomsnittsstrøm (m/s) og prosent vannflukt i de ulike himmelretningene (Akvasafe AS, 2021).

Det ble målt strøm på 5 meter, 15 meter, spredningsdyp (67 meter) og på bunn (99 meter) fra 28.04.2021 til 18.06.2021 (Akvasafe AS, 2021). Strømmen ble målt på østsiden av den planlagte anleggsrammens midtpunkt. Ved 5 meter ble det målt en relativt sterk strøm på 7,3 cm/s med hovedstrømretning mot Ø-NØ. På 15 meter gikk strømmen hovedsakelig mot øst, og det ble målt en middels sterk gjennomsnittlig strømstyrke på 5,8 cm/s. Gjennomsnittsstrømmen på spredningsdyp var også middels sterk, og den ble målt til 4,4 cm/s med hovedstrømretning mot øst (Figur 3). Bunnstrømmen gikk hovedsakelig ut fra viken (mot vest) og ble målt til 8,2 cm/s i gjennomsnitt.

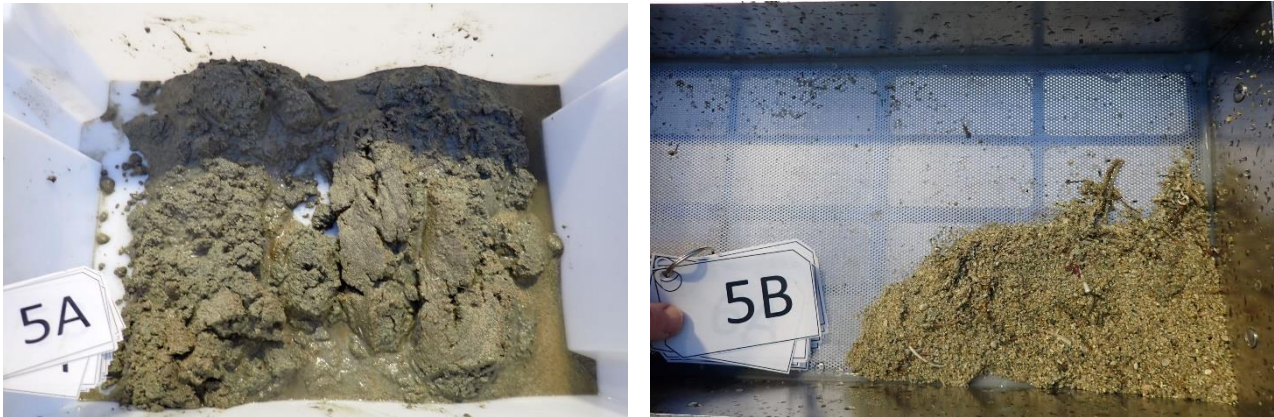
Prøvestasjon 5

Ved prøvestasjon 5 ble det på første forsøk tatt opp en med sand og litt skjellsand fra 126 meters dyp (Figur 12). Det ble målt en pH på 7,7 og et redokspotensiale på 341 mV. Det ble observert omtrent 21 børstemark, 6 skjell og en tangloppe i silt prøve. Stasjonen fikk tilstand 1 – «Meget god».

Figur 12. Bilde av sedimentet tatt opp ved prøvepunkt 5. A representerer sediment før vask/siling og B representerer vasket/silt prøve.

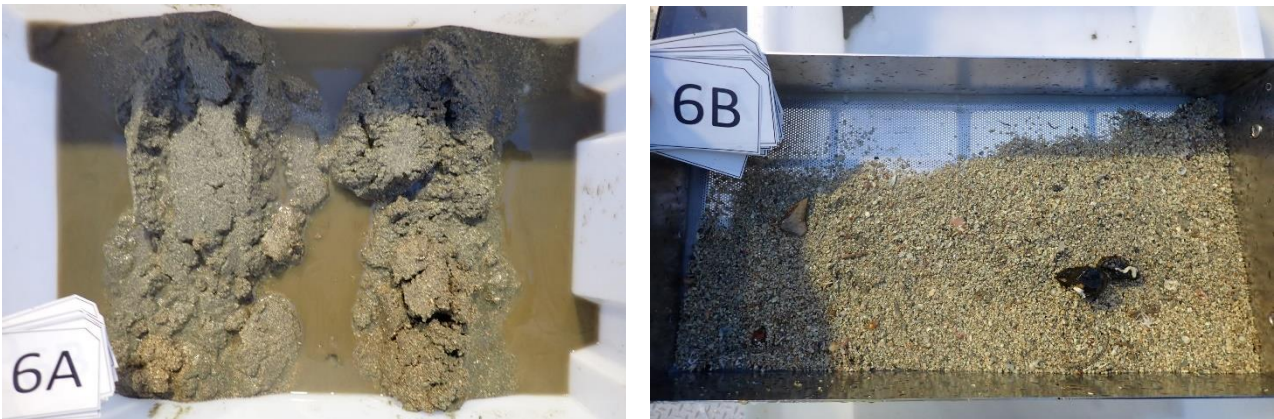
Prøvestasjon 6

Fra stasjon 6 ble det hentet opp en halvfull grabb med sand og skjellsand fra 130 meters dyp (Figur 13). Det ble målt en pH på 7,6 og et redokspotensiale på 390 mV. Det ble observert 32 børstemark, fem skjell, en tangloppe og tre slangestjerner i prøven. Stasjonen fikk tilstand 1 – «Meget god».

Figur 13. Bilde av sedimentet tatt opp ved prøvepunkt 6. A representerer sediment før vask/siling og B representerer vasket/silt prøve.

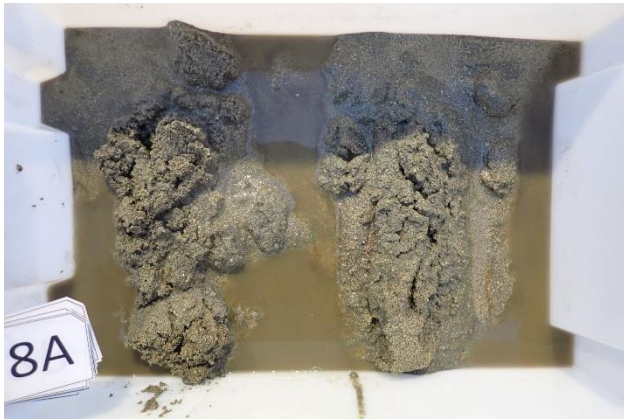
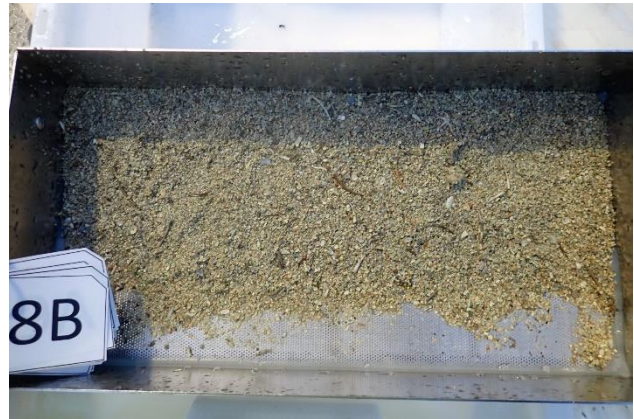
Prøvestasjon 8

Fra prøvepunkt 8 ble det fra 95 meters dyp hentet opp en kvart grabb med sand og litt skjellsand (Figur 15). Det ble målt en pH på 7,8 og et redokspotensiale på 356 mV. Det ble observert 11 børstemark, tre skjell og et par pigghuder i silt prøve. Stasjonen fikk tilstand 1 – «Meget god».

Figur 15. Bilde av sedimentet tatt opp ved prøvepunkt 8. A representerer sediment før vask/siling og B representerer vasket/silt prøve.

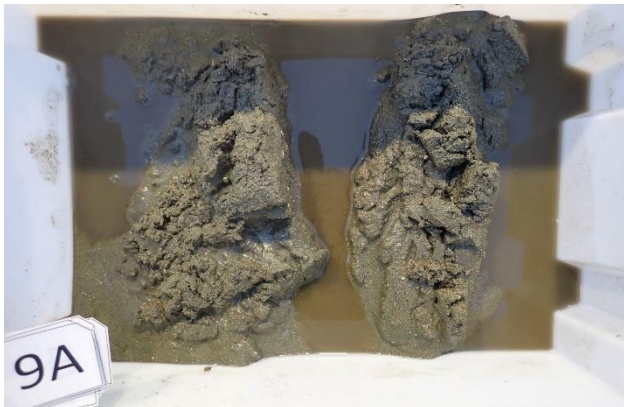
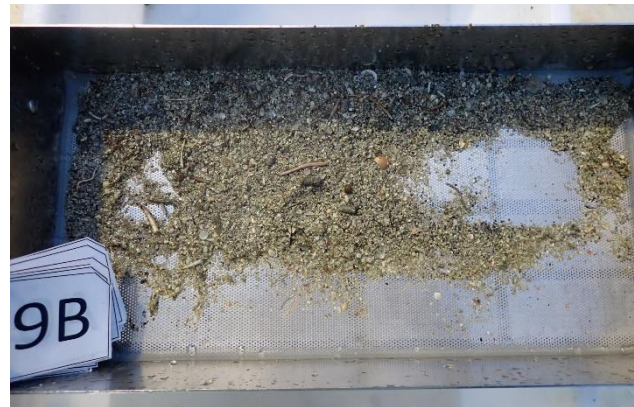
Prøvestasjon 9

Fra stasjon 9 ble det fra 84 meters dyp hentet opp litt under en kvart grabb med en fast prøve bestående av sand og litt skjellsand (Figur 16). Det ble målt en pH på 7,7 og et redokspotensiale på 365 mV. Det ble observert omtrent 22 børstemark og en tangloppe. Stasjonen fikk tilstand 1 – «Meget god».

Figur 16. Bilde av sedimentet tatt opp ved prøvepunkt 9. A representerer sediment før vask/siling og B representerer vasket/silt prøve.

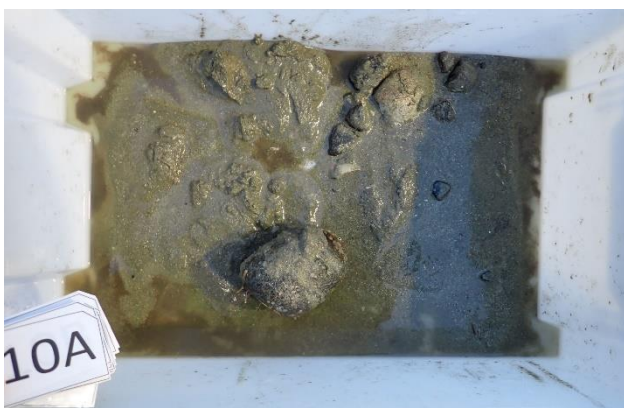
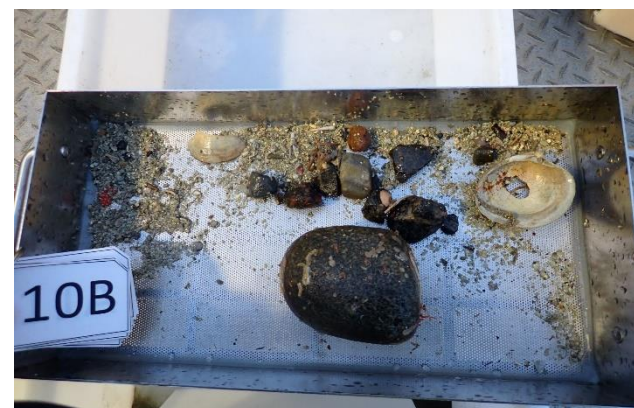
Prøvestasjon 10

Ved andre forsøk ble det hentet opp en prøve med litt silt og sand, samt noe grus og en stein fra steinbunn på 74 meters dyp (Figur 17). Det var tilstrekkelig sediment for elektrokjemiske målinger og det ble målt en pH på 7,6 og et redokspotensiale på 333 mV. Det ble observert tre børstemark og fire skjell i prøven, samt rester av døde skjell og skall fra en kråkebolle. Stasjonen fikk tilstand 1 – «Meget god».

Figur 17. Bilde av sedimentet tatt opp ved prøvepunkt 10. A representerer sediment før vask/siling og B representerer vasket/silt prøve.
