# Forundersøkelse for **Gjervika**

NS9410:2016

| Forundersøkelse for Gjervika | | | |
| Rapportnummer | 102002-01-001 | | |

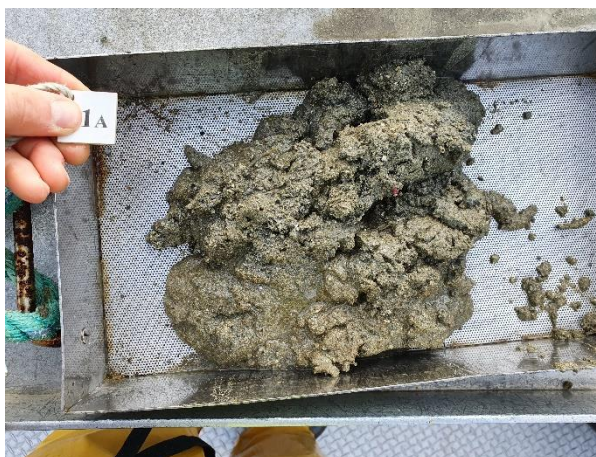
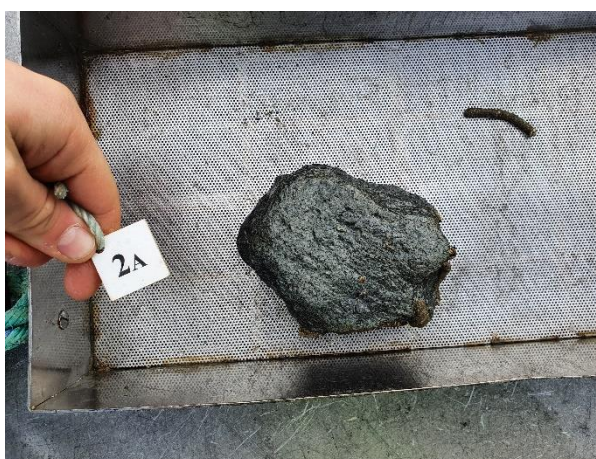
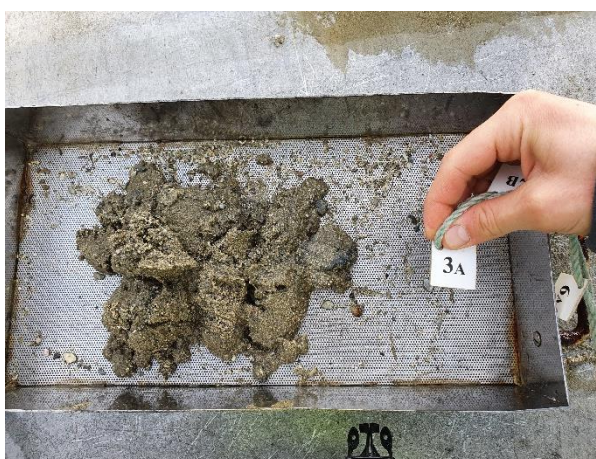
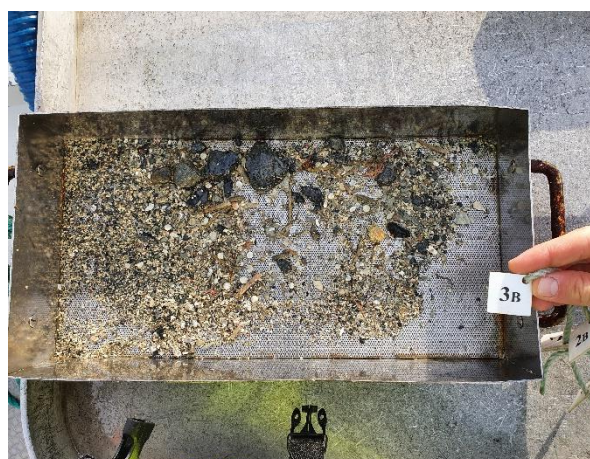
### Vedlegg 1 Bilder av sediment ved B-undersøkelse

Bilder nedenfor viser sediment (A) og ferdig vasket prøve (B) ved stasjonene.

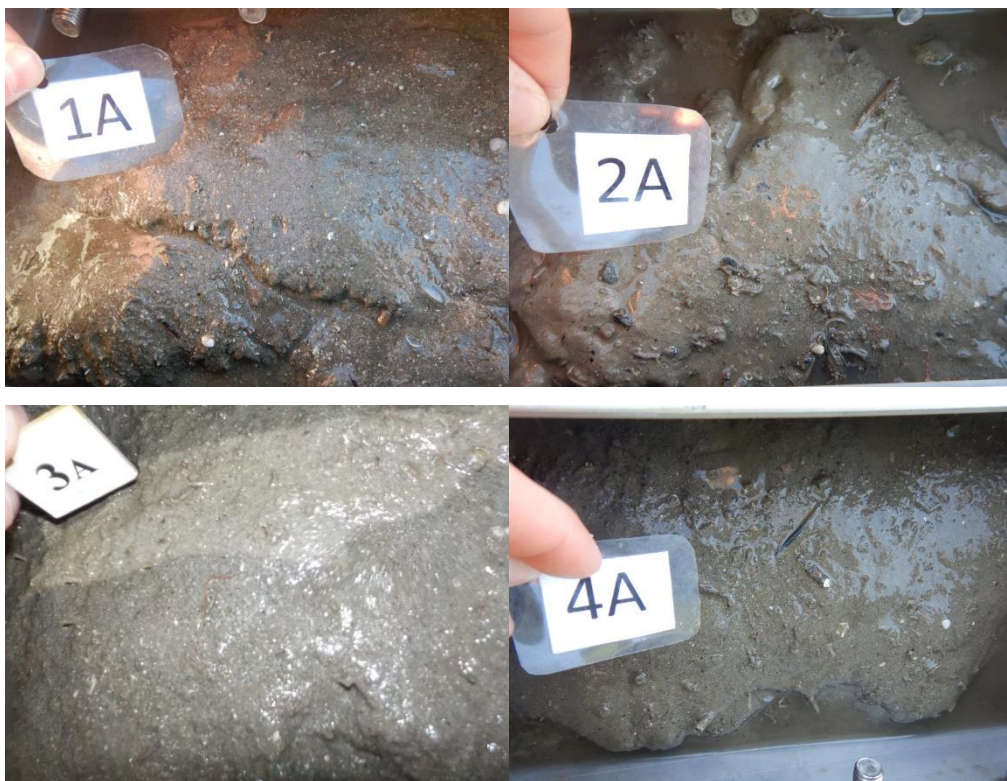
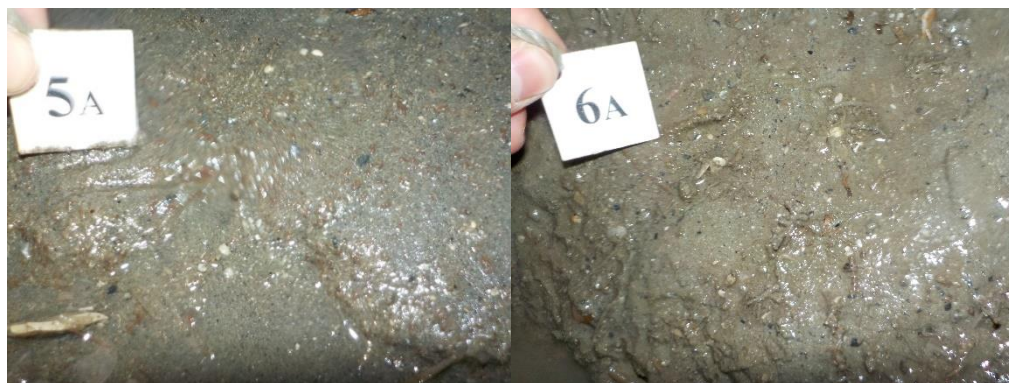
## Vedlegg 2 – Bilder av sediment ved C-undersøkelse

Det ble tatt bilder av sedimentet fra ett hugg per stasjon.

Bildet er tatt inni grabben.

Stasjon 6 = GJE-REF.
