**Forundersøkelse**  
for  
**30518 Ørnfjordbotn**

NS9410:2016

| Forundersøkelse for Ørnfjordbotn | | | |
| Rapportnummer | 103735-01-002 | | |

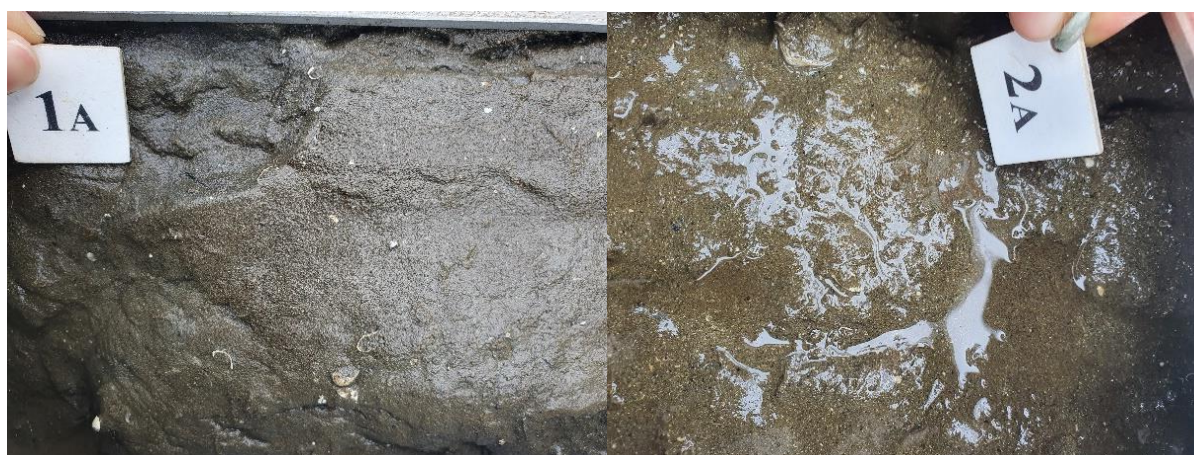
**Figur V2.1** Sediment før vask. Lapp indikerer stasjonsnummer.

Det ble tatt bilder av sedimentet fra ett hugg per stasjon etter at grabben ble tømt i plastbaljen, men før vask (Figur V9.1 – V9.3).

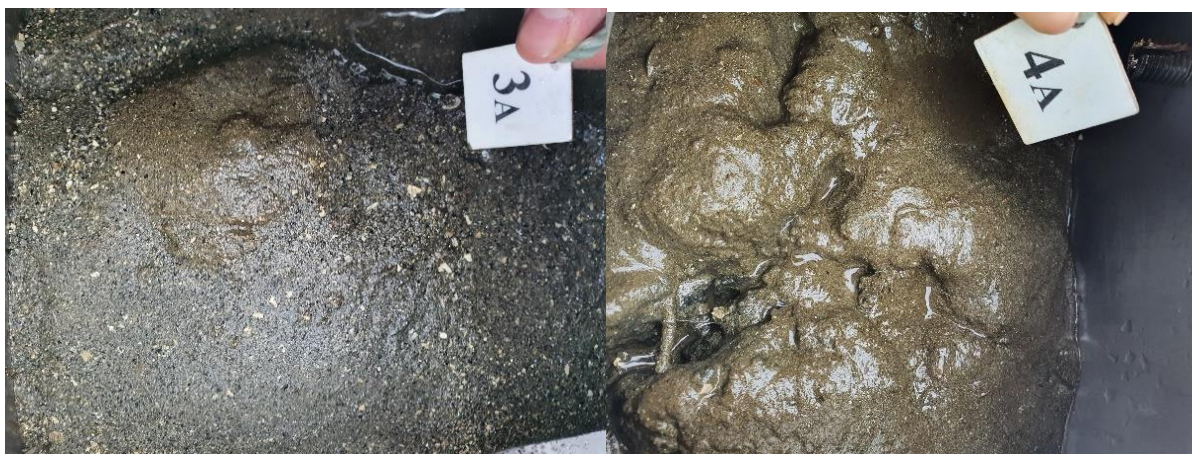
**Figur V2.2** Sediment før vask. Lapp indikerer stasjonsnummer.

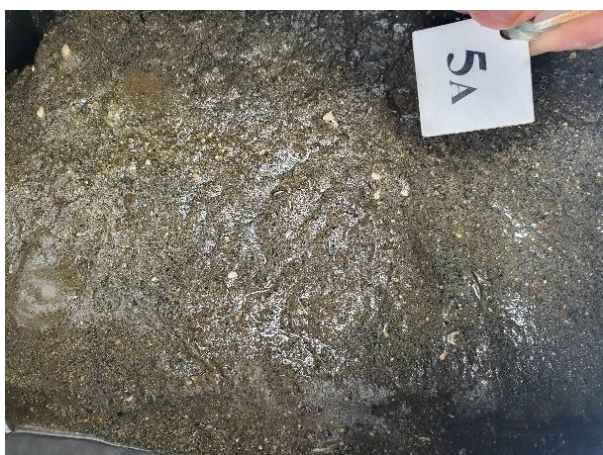
**Figur V2.3** Sediment før vask. Lapp indikerer referansestasjon.
