Forundersøkelse med B-metodikk ved Kvenbukta (15860), 2023

Eidsfjord Sjøfarm AS

Akvaplan-niva AS Report: 2023 64459.04

B-undersøkelse ved Kvenbukta (15860), 2023

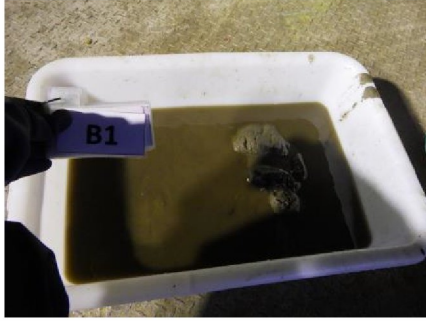
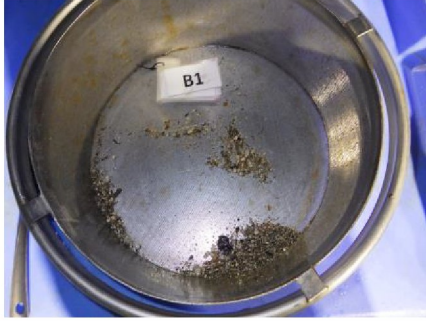
<i>St</i>	<i>Bilde før sikting</i>	<i>Bilde etter sikting</i>
<i>St 1</i>

A white rectangular tray containing a sample labeled B1 submerged in a shallow layer of yellowish water. A gloved hand is visible on the left side of the tray.

A circular stainless steel sieve with a mesh, containing a small amount of dark, granular residue labeled B1. The sieve is placed on a blue surface.
<i>St 2</i>

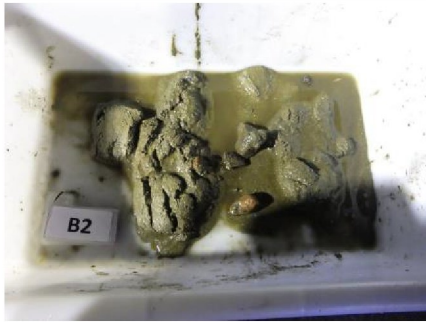
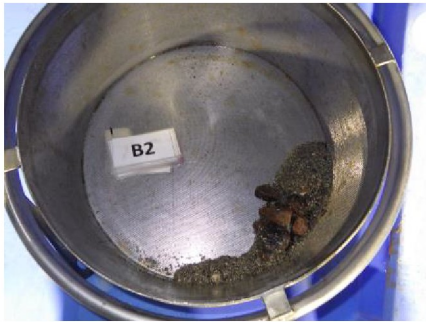
A white rectangular tray containing a sample labeled B2 submerged in a shallow layer of yellowish water. The sample appears to be a clump of sediment. A gloved hand is visible on the left side of the tray.

A circular stainless steel sieve with a mesh, containing a small amount of dark, granular residue labeled B2. The sieve is placed on a blue surface.
<i>St 3</i>

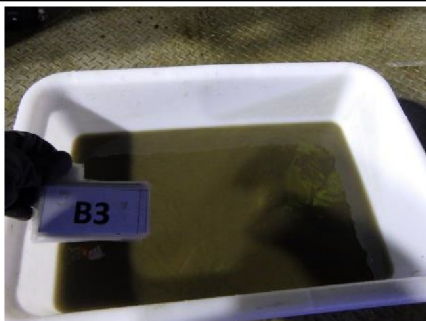
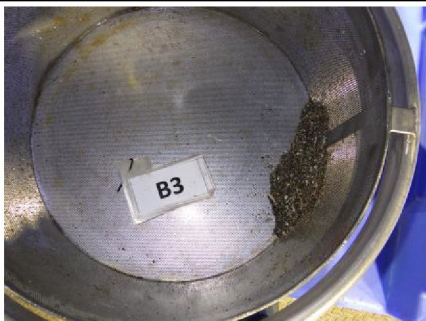
A white rectangular tray containing a sample labeled B3 submerged in a shallow layer of yellowish water. A gloved hand is visible on the left side of the tray.

A circular stainless steel sieve with a mesh, containing a small amount of dark, granular residue labeled B3. The sieve is placed on a blue surface.

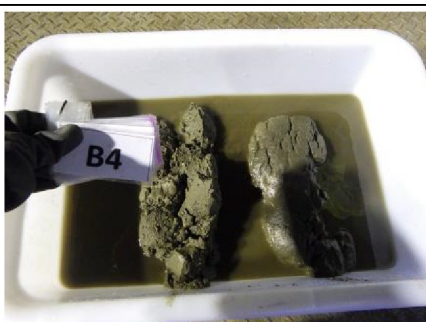
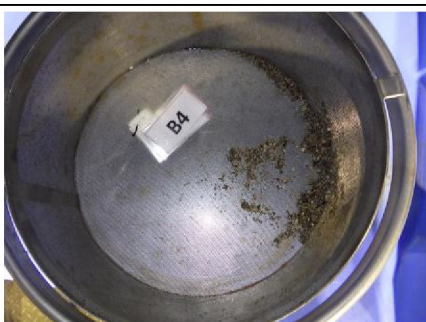
<i>St 4</i>

A white rectangular tray containing a sample labeled B4 submerged in a shallow layer of yellowish water. The sample appears to be a clump of sediment. A gloved hand is visible on the left side of the tray.

A circular stainless steel sieve with a mesh, containing a small amount of dark, granular residue labeled B4. The sieve is placed on a blue surface.
<i>St 5</i>

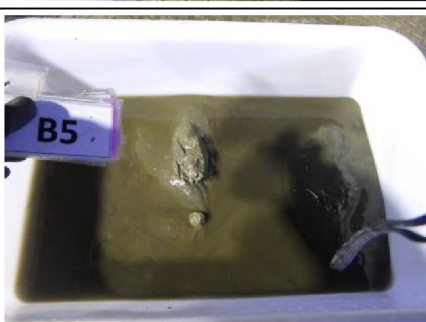
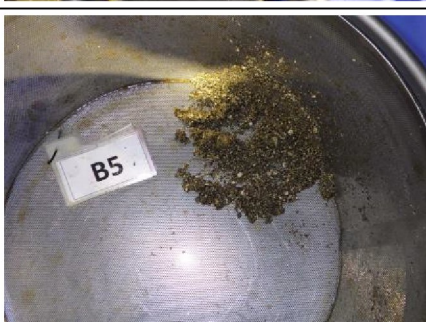
A white rectangular tray containing a sample labeled B5 submerged in a shallow layer of yellowish water. A gloved hand is visible on the left side of the tray.

A circular stainless steel sieve with a mesh, containing a small amount of dark, granular residue labeled B5. The sieve is placed on a blue surface.
