B-undersøkelse for lokalitet 32777 Hundbergan

NS 9410:2016

Tilstand	1
Feltarbeid	18.08.2022
Oppdragsgiver	Flakstadvåg Laks AS

På oppdrag fra Flakstadvåg Laks AS har Åkerblå utført en B-undersøkelse under brakklegging og i forbindelse med søknad om endring ved lokalitet Hundbergan.

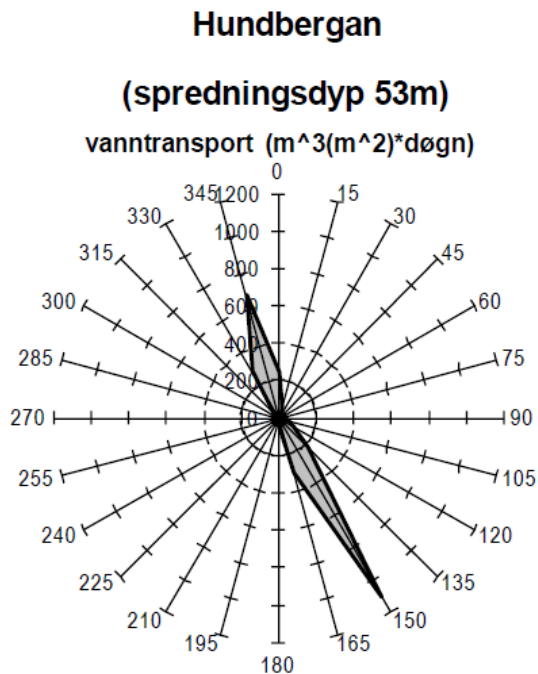
Figur 2.1.3. Strømforhold. Diagrammet viser relativ vannfluks som angir hvor stor prosent av vannmassene (mengde) som fordeles seg i de ulike himmelretningene. Målingene er utført på 53 meters dyp. Kartdatum WGS84 (Akvaplan-Niva, 2011).

Lokaliteten Hundbergan ligger i Øyfyorden i Senja kommune, Troms og Finnmark. Dybden under anlegget varierer fra ca. 63 meter til 77 meter, og det er relativt svakt skrånende bunn fra land i vest mot midten av Øyfyorden i øst. Sør for anlegget går det bratt nedover mot et dyphull på ca. 230 meter, og selve anlegget er plassert oppå terskelen for den indre delen av fjorden. Videre er det noen mindre terskler og dypere områder i nord og nordøst mot åpningen på fjorden (figur 2.1.1 og 2.1.2). Hovedstrømretning for spredningsstrømmen er mot sørøst (Akvaplan-Niva, 2011; figur 2.1.3).

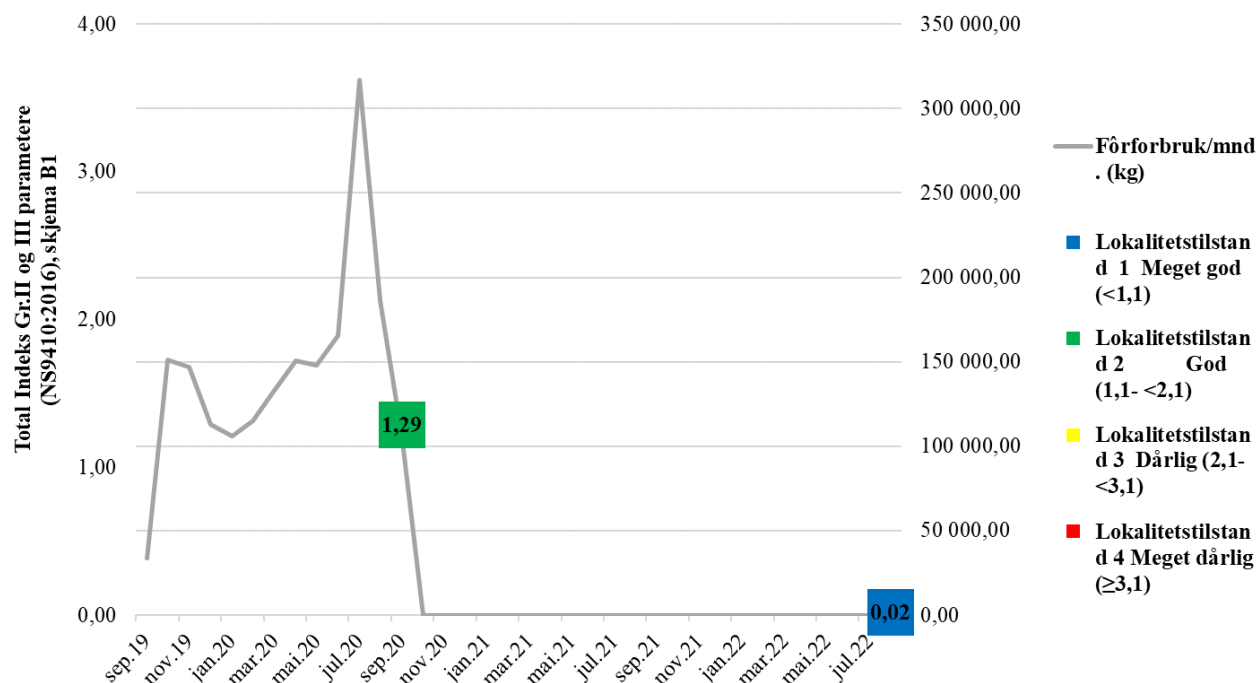
Figur 3.3. Fôrforbruk på lokaliteten, samt resultater fra B-undersøkelser fra inneværende og tidligere undersøkelser ved lokalitet.

Ved undersøkelsestidspunktet var lokaliteten brakklagt (pers. med. Nina Frantzen). Forrige B-undersøkelse ble utført 02.09.20, hvor lokaliteten fikk tilstand 2 som samlet vurdering (figur 3.3 og tabell 3.4).

Dersom det planlegges flytting mellom bur og varierende produksjonstrykk i de ulike burene anbefales det å ha noe mindre produksjon i de sørligste burene, da disse burene ligger nedstrøms for resten av anlegget i tillegg til å ligge noe flatere og grunnere enn resten av anleggssonen. Forrige B-undersøkelse utført 19.09.2020 (Åkerblå 2020) viste noe dårligere tilstand i sørlige deler av anleggssonen. Å utnytte alle bur vil også bidra positivt for å forhindre punktvis akkumulering dersom produksjonen konsentreres i større grad.

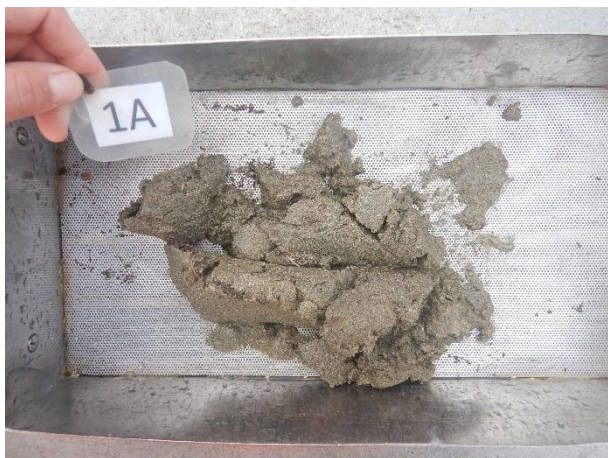
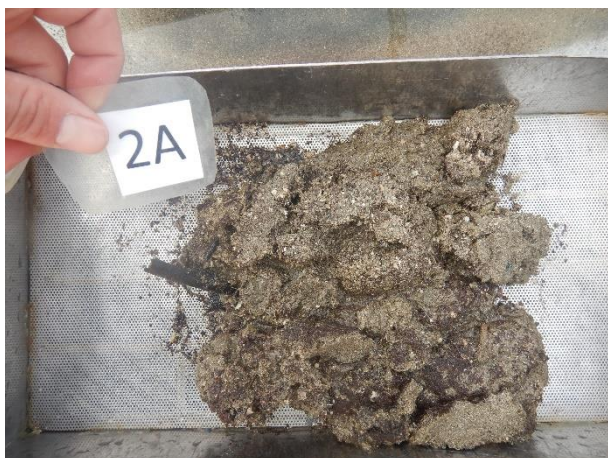
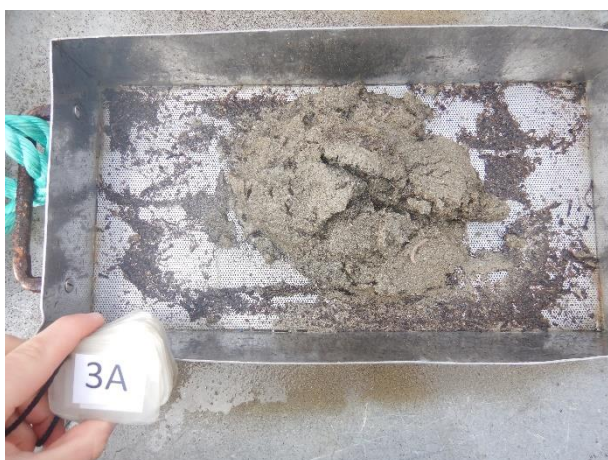
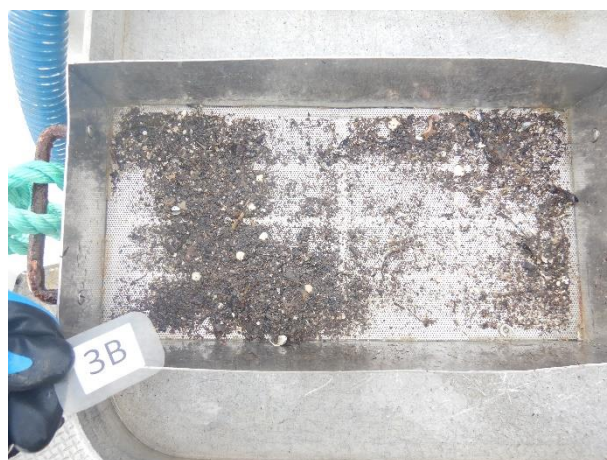
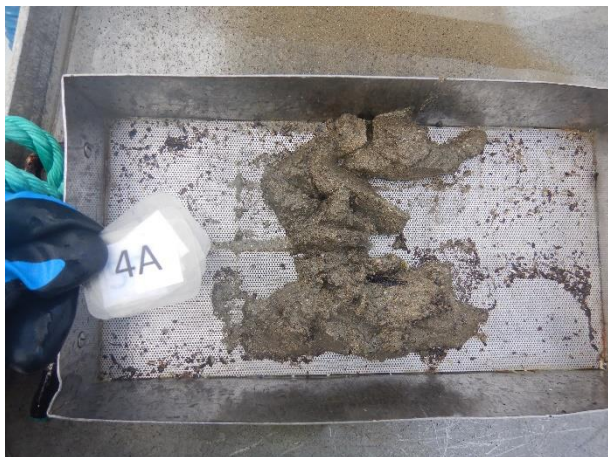
Vedlegg 2 – Bilder fra prøvestasjoner

Type sediment: Sedimentet bestod i hovedsak av sand og skjellsand. Det ble registrert hardbunn (<2cm sediment i grabb) ved to av fjorten prøvestasjoner.

Fauna: Det ble registrert bunngravende børstemark ved tolv av fjorten prøvestasjoner, der antallet varierte fra en til 15 individer per stasjon. Det ble også registrert pigghuder ved tre stasjoner, krepsdyr ved to stasjoner, og en stasjon med skjell. I tillegg ble registrert bløtdyr ved seks stasjoner.

Bilder nedenfor viser sediment (A) og ferdig vasket prøve (B) ved stasjonene.
