# B-undersøkelse for lokalitet

## Ytre Baltsfjord

NS 9410:2016

På oppdrag fra NRS Farming AS har Åkerblå utført B-undersøkelse ved lokalitet Ytre Baltsfjord i forbindelse med forundersøkelse til den planlagte lokaliteten. Undersøkelsen viste ikke organisk belastning i form av hverken lave kjemiske verdier eller sensoriske tegn til belastning. Gravende bunndyr ble funnet ved 10 av 10 stasjoner.

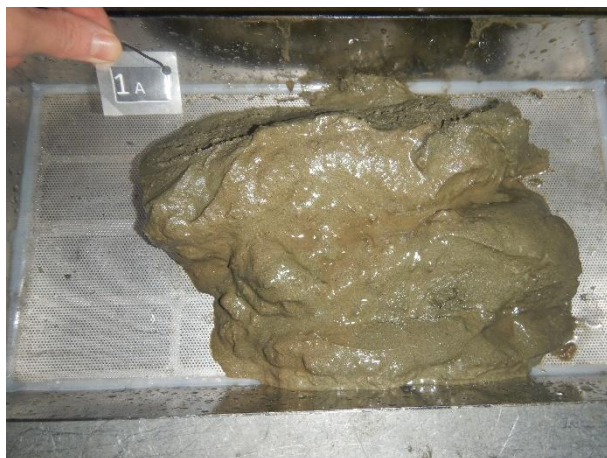
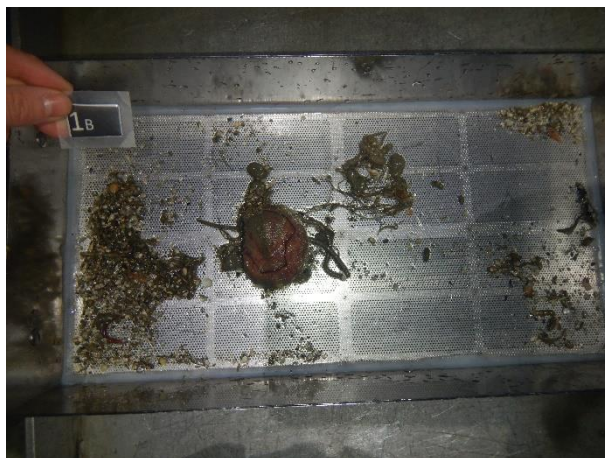
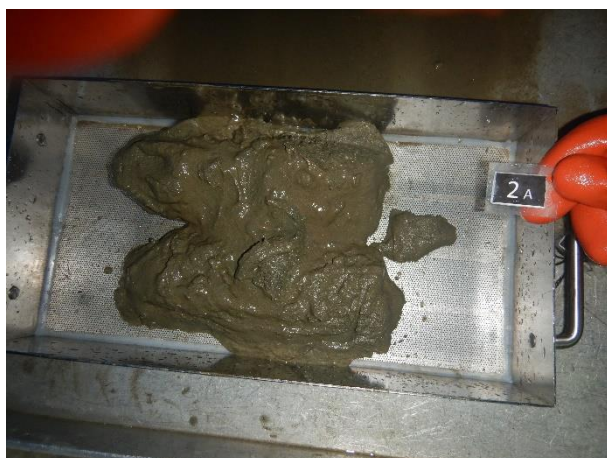
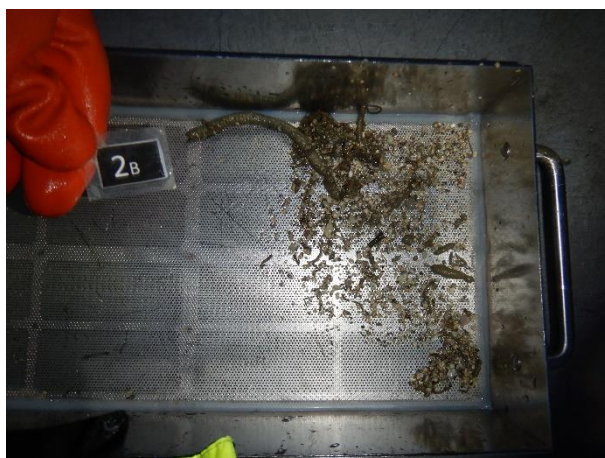
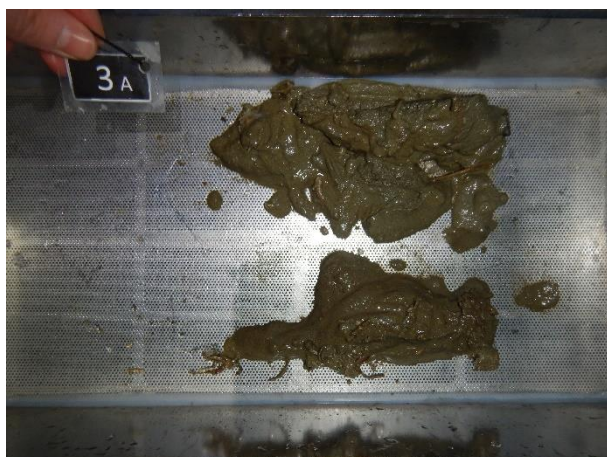
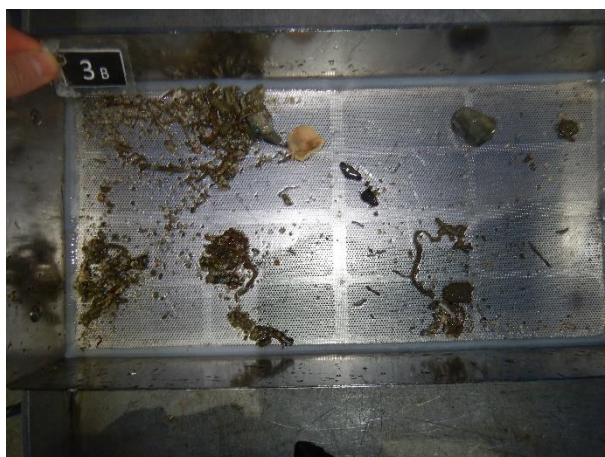
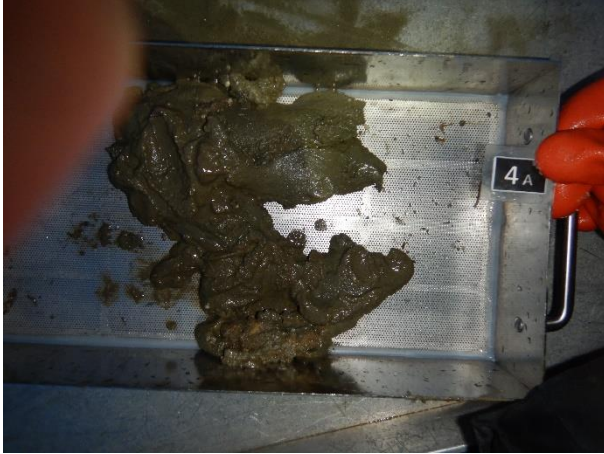
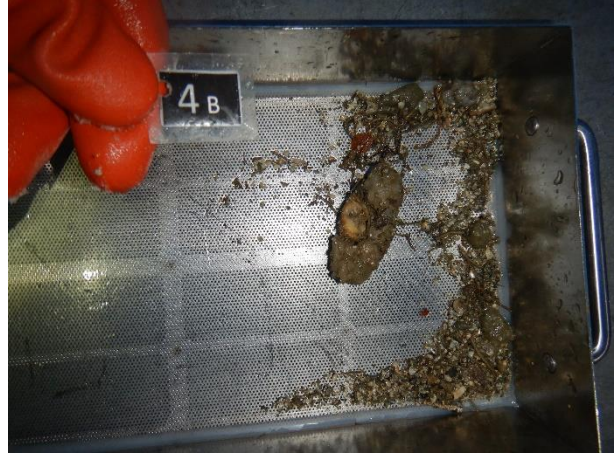
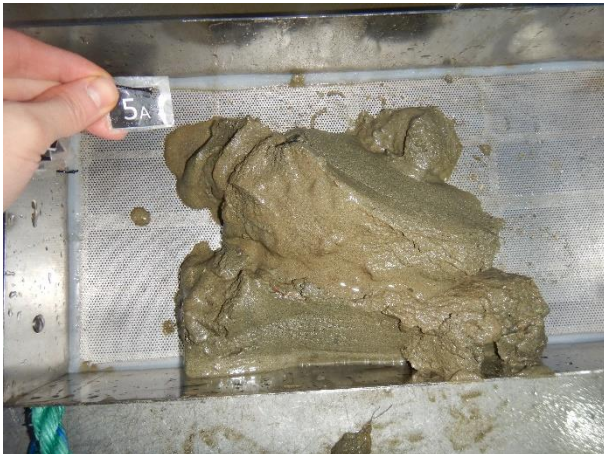
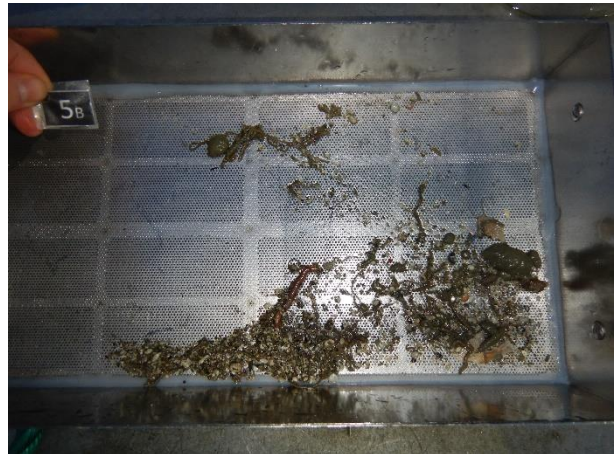
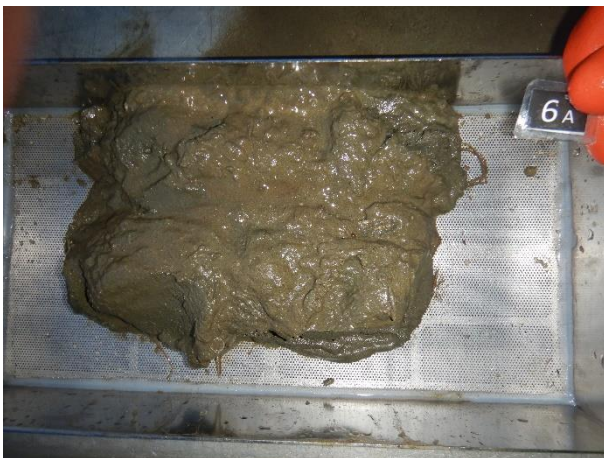
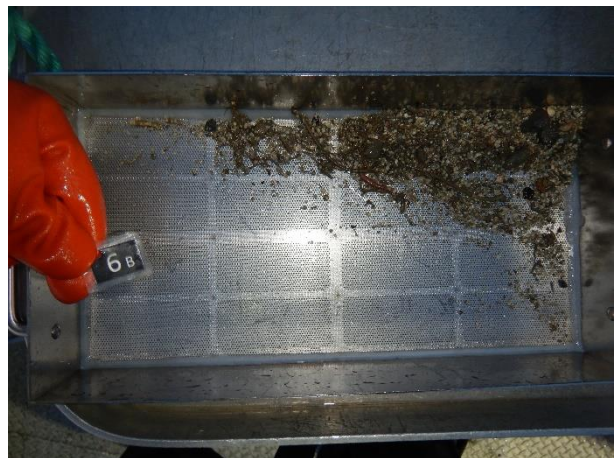
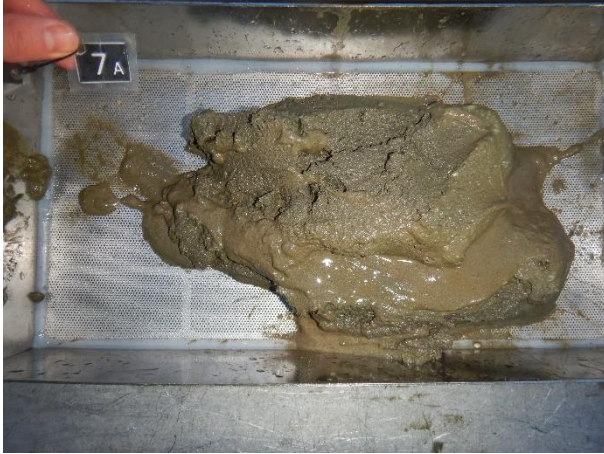
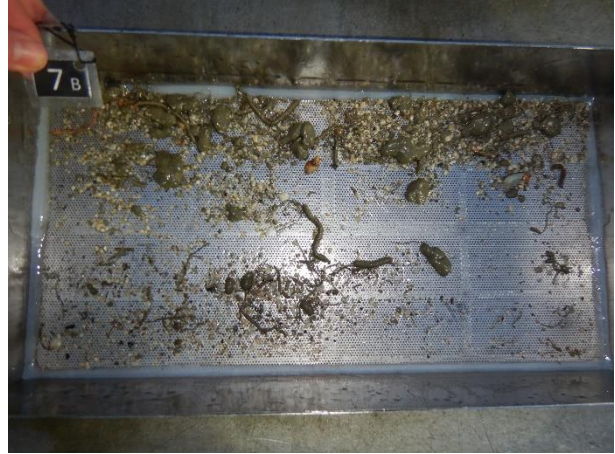
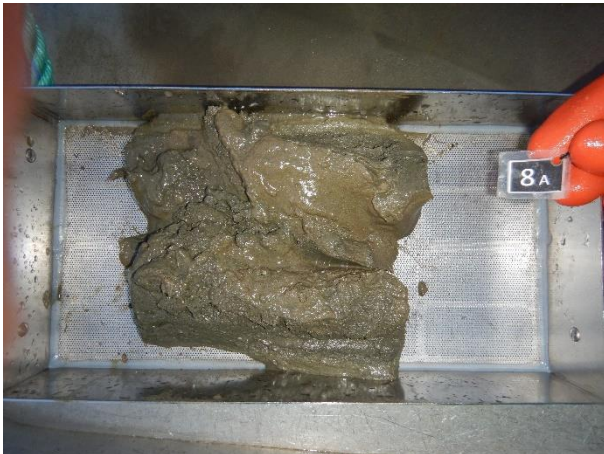
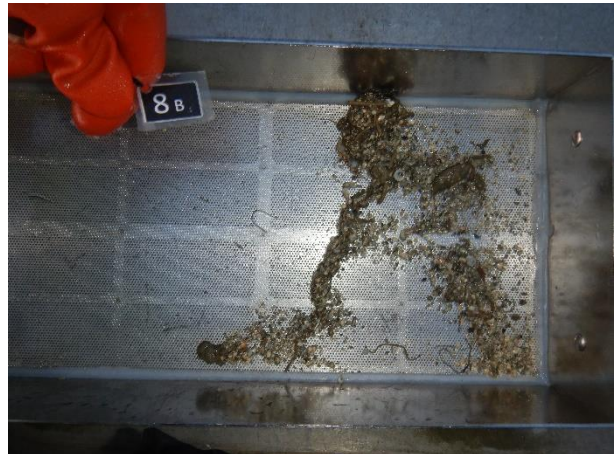
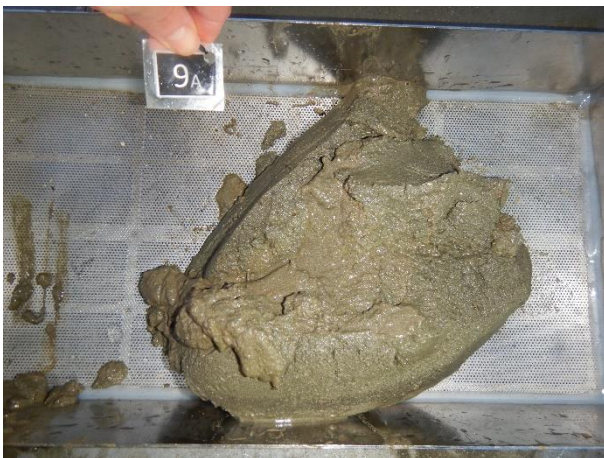
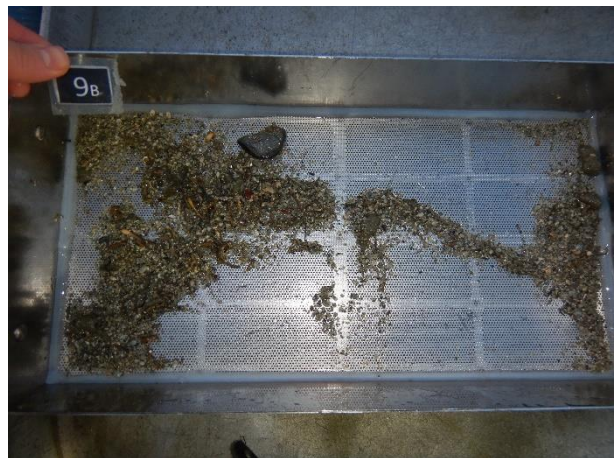
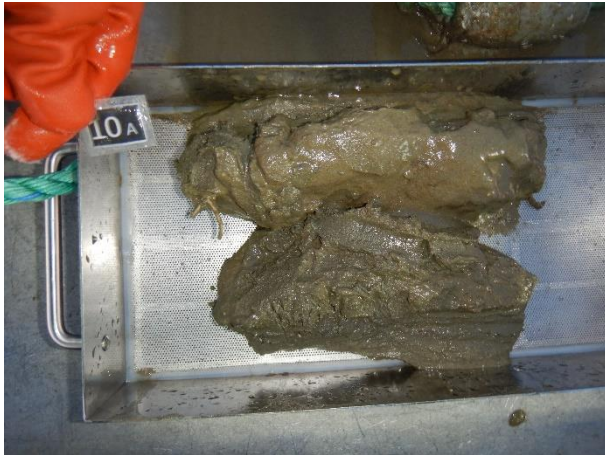
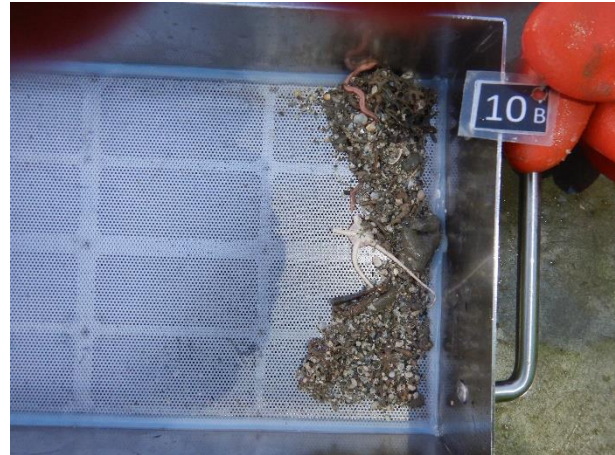
**Vedlegg 2 – Bilder fra prøvestasjoner**

Bilder nedenfor viser sediment og ferdig vasket prøve ved stasjonene.

**Bilde merket 1A,2A,3A...osv = sediment**

**Bilde merket 1B, 2B, 3B....= ferdig vasket prøve**
