# B-undersøkelse for lokalitet Gjervika

NS 9410:2016

På oppdrag fra Flakstadvåg Laks AS har Åkerblå utført en B-undersøkelse for ny planlagt anleggsplassering som er vridd 90 grader fra eksisterende anleggsplassering ved lokalitet Gjervika.

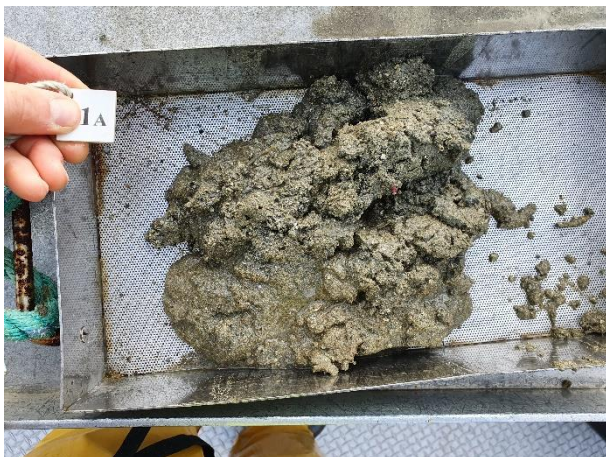
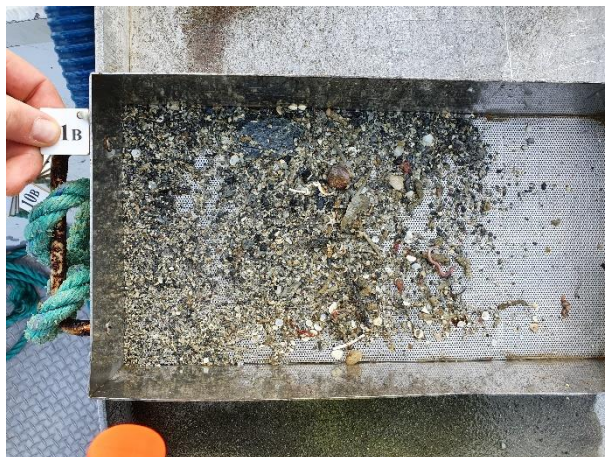
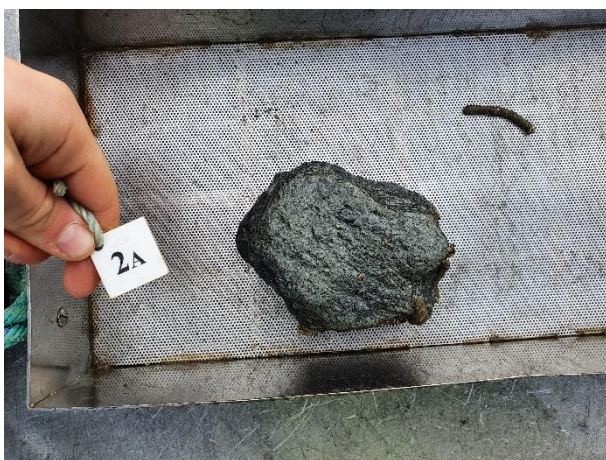
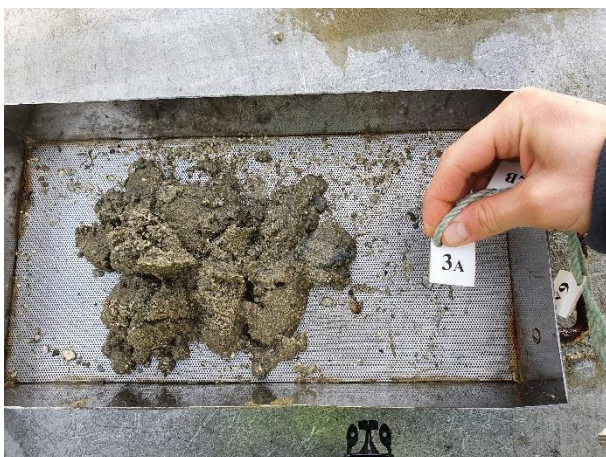
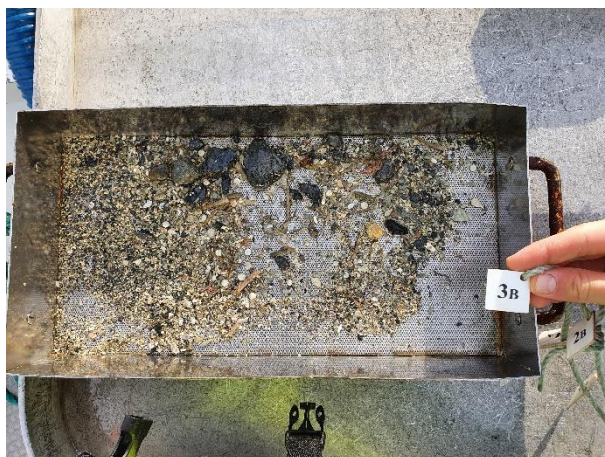
**Vedlegg 2 – Bilder fra prøvestasjoner**

**Type sediment:** Det ble registrert bløtbunn ved 13 av 16 stasjoner, hvor sedimentet i hovedsak bestod av sand og skjellsand, med noe innslag av grus, silt og steinbunn. Tre av stasjonene ble registrert som hardbunn grunnet kun stein eller for lite sediment i grabben (st. 2, 9, 16).

**Fauna:** Det ble registrert bunngravende børstemark ved 15 av 16 stasjoner, hvor antall individer varierte mellom tre og godt over 80 per prøve. I tillegg ble det registrert pigghuder ved tre stasjoner (st. 3-5), skjell ved to stasjoner (st. 10, 13), sekkedyr ved én stasjon (st. 1) og nesledyr ved én stasjon (st. 8).

Bilder nedenfor viser sediment (A) og ferdig vasket prøve (B) ved stasjonene.
