# Forundersøkelse

## Finnvika S

NS9410:2016

| Forundersøkelse for Finnvika S | | | |

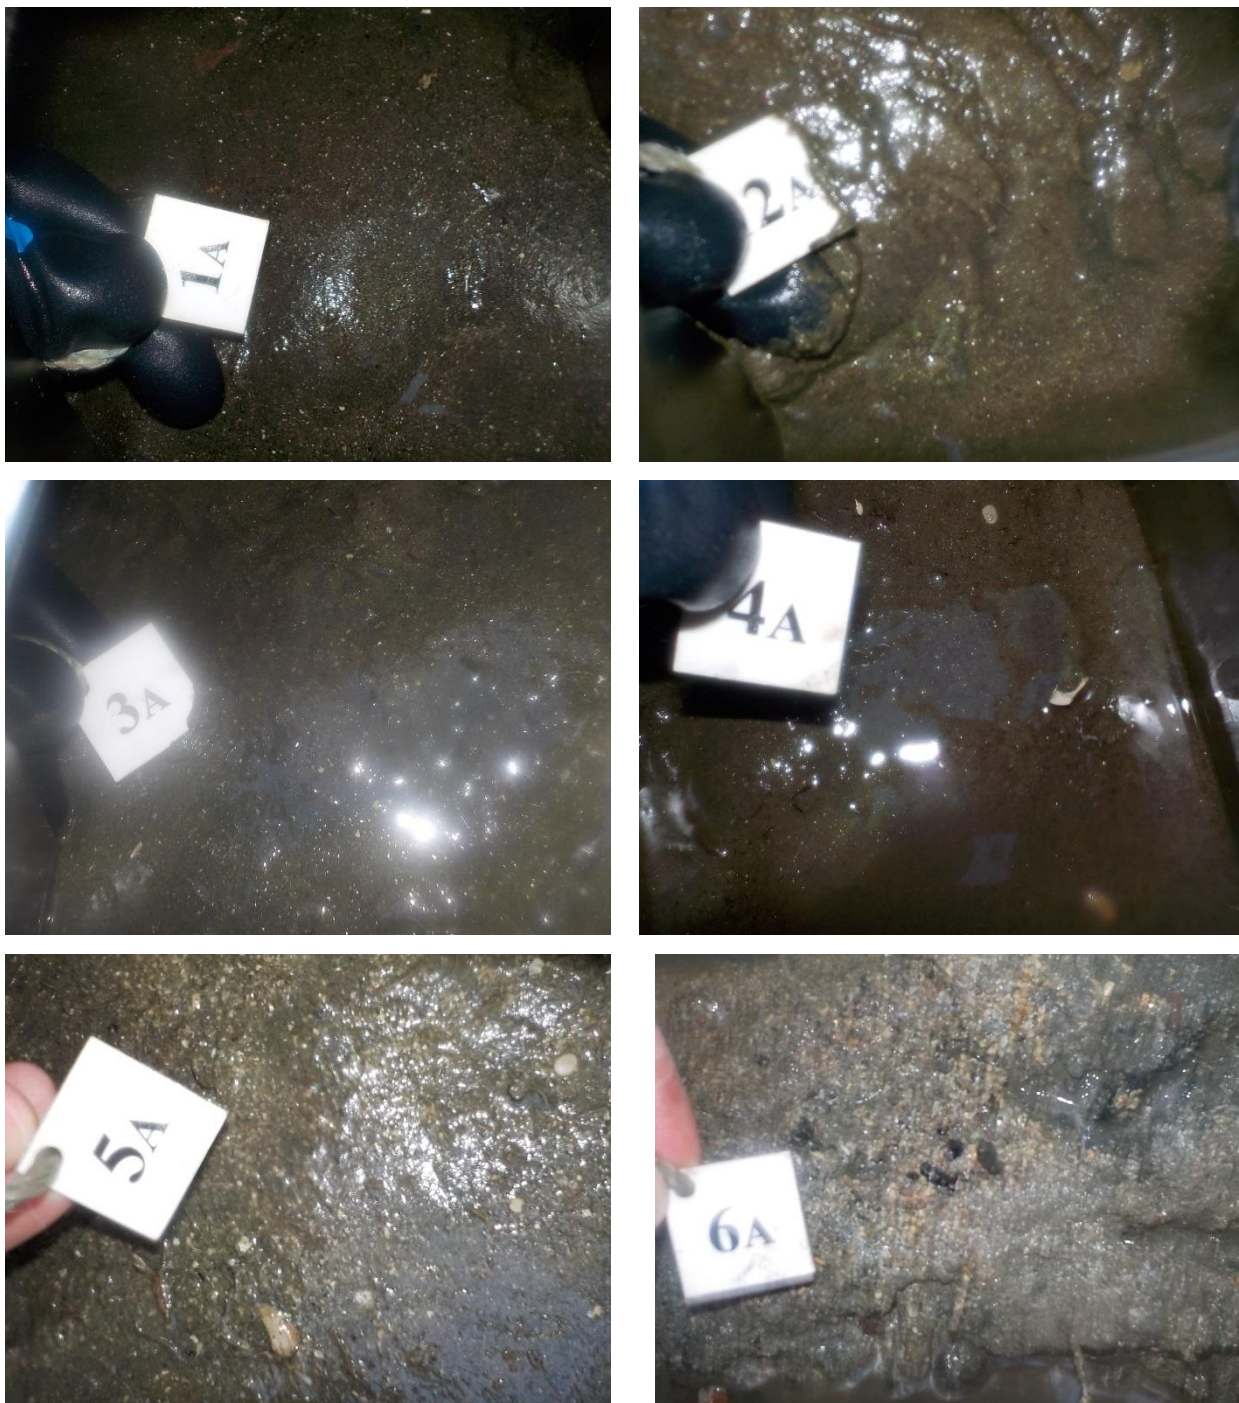
**Figur V2.1** Sediment før vask. Lapp indikerer stasjonsnummer (Åkerblå 2018)
