B-undersøkelse for lokalitet 30518 Ørnfjordbotn

NS 9410:2016

Tilstand	2
Feltarbeid	27.10.2020
Oppdragsgiver	NRS Farming AS

På oppdrag fra NRS Farming AS har Åkerblå utført en B-undersøkelse maks belastning ved lokalitet Ørnfjordbotn.

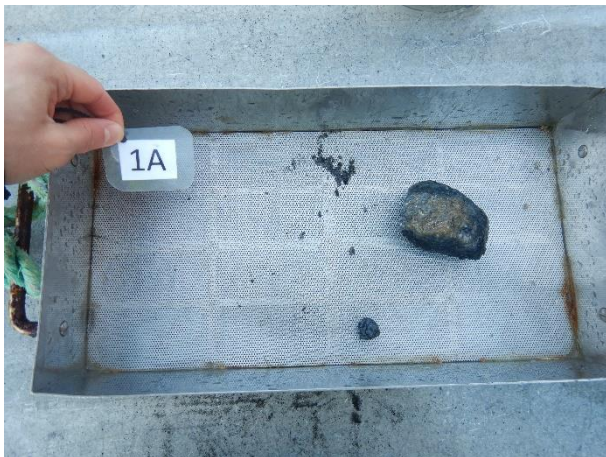
Hardbunn

Bilder nedenfor viser sediment (A) og ferdig vasket prøve (B) ved stasjonene.
