C-undersøkelse

NS9410:2016

Hundbergan (32777)

Utvidelse av anlegget

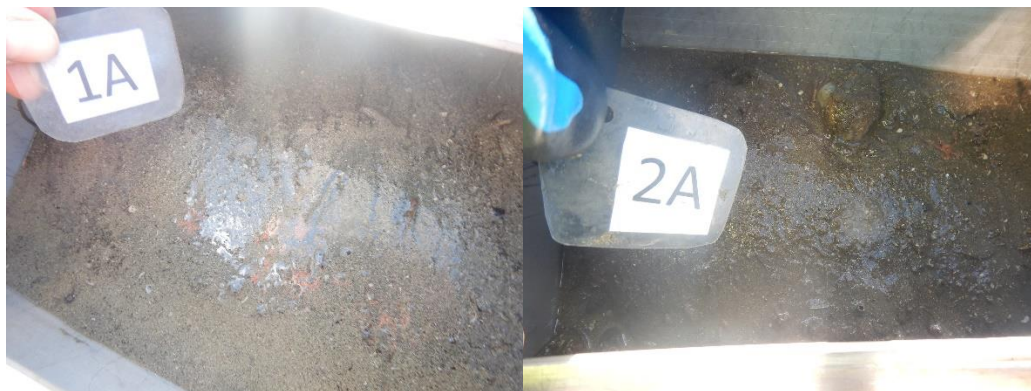
Figur V9.1 Sediment før vask. Lapp indikerer stasjonsnummer.

Det ble tatt bilder av sedimentet fra ett hugg per stasjon (Figur V9.1 – V9.3).

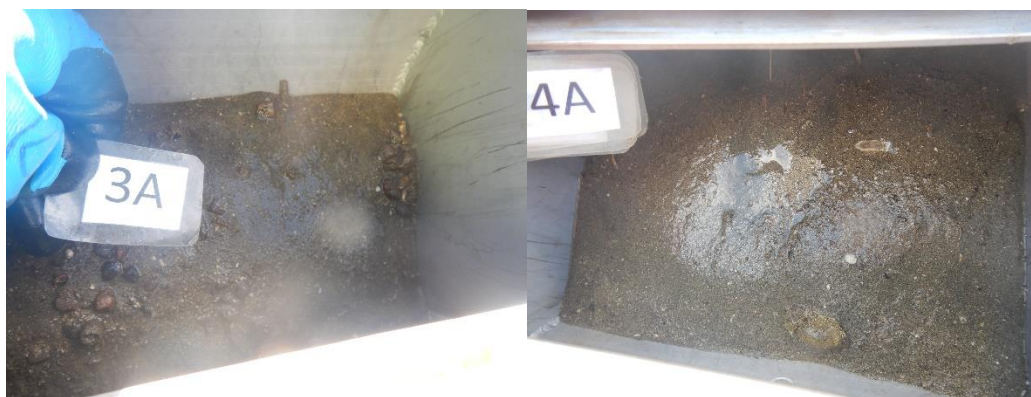
Figur V9.2 Sediment før vask. Lapp indikerer stasjonsnummer.

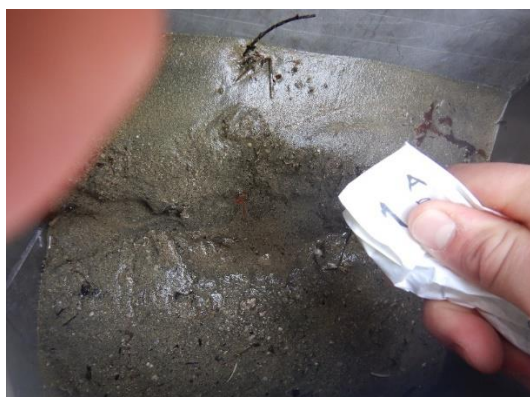
Figur V9.3 Sediment før vask ved referansestasjonen.
