B-undersøkelse for lokalitet 38257 Gryllefjord

NS 9410:2016

Tilstand	1
Feltarbeid	07.07.2021
Oppdragsgiver	Nergård Senja AS

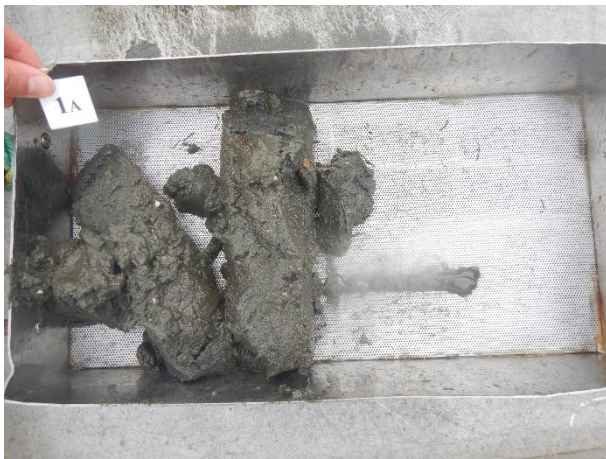
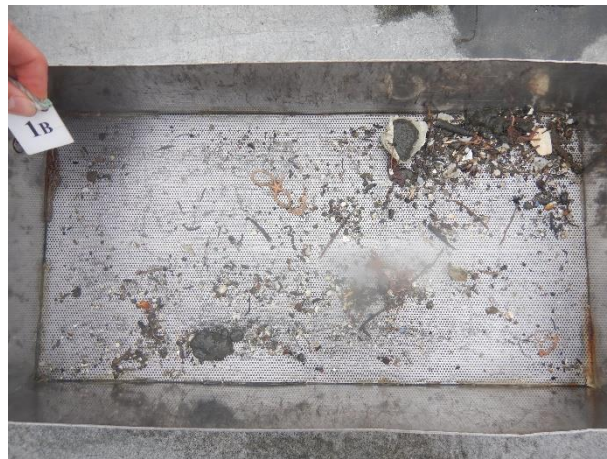
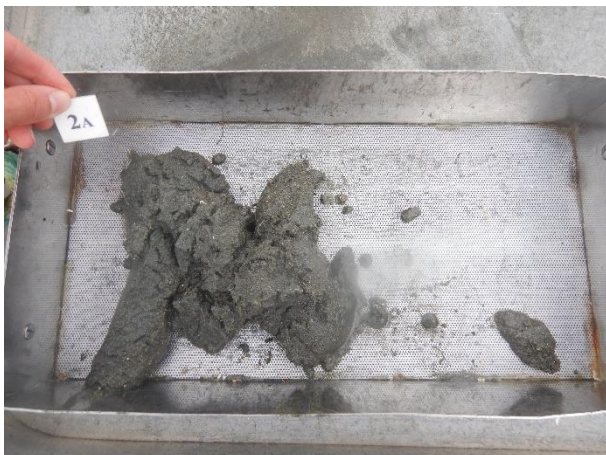
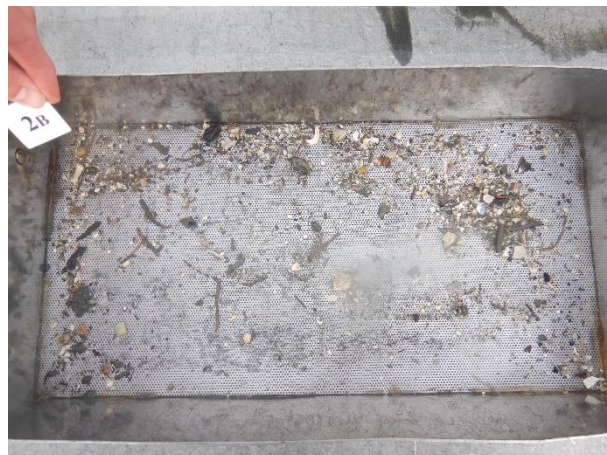
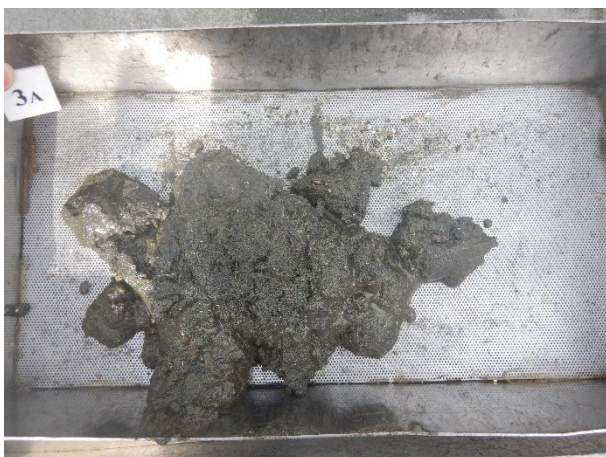
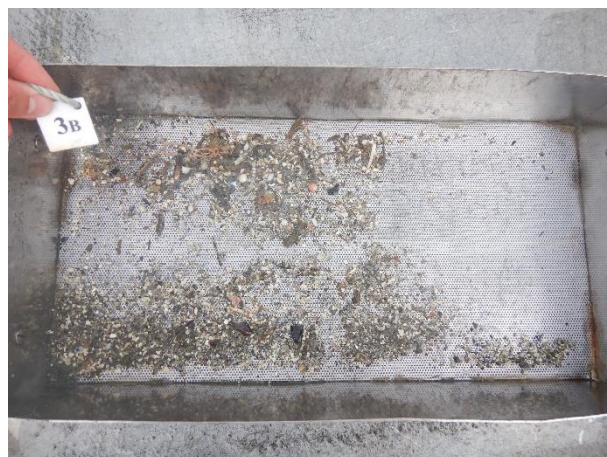
Vedlegg 2 – Bilder fra prøvestasjoner

Type sediment: Sedimentet under lokaliteten bestod hovedsakelig av sand og skjellsand med innslag av grus. Tre stasjoner ble kategorisert som hardbunn da grabben kom opp med svært lite sediment.

Fauna: Det ble registrert bunngravende børstemark ved 10 av 10 prøvestasjoner hvor individtallet var fra to til over 25 individer. Det ble også registrert to stasjoner med pigghuder og fem stasjoner med skjell. I tillegg ble det registrert slangestjerner ved fem stasjoner og sjøtann ved fire stasjoner.

Bilder nedenfor viser sediment (A) og ferdig vasket prøve (B) ved stasjonene.
